# ***Monitoring efektów związanych z remontem szlaków – erozja gleby***

Monitoring of the effects of tourist trails renovation - soil erosion.

KRZYSZTOF KISZKA, MAŁGORZATA KIJOWSKA-STRUGAŁA

*Instytut Geografii i Przestrzennego Zagospodarowania PAN*

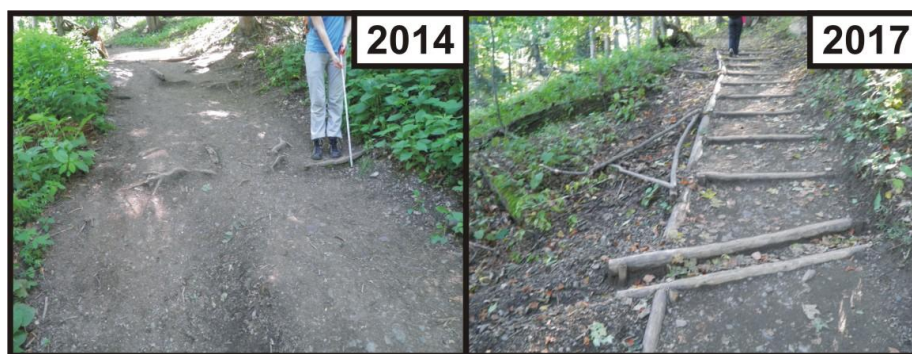
**Fot. 1.** Zastosowanie drewnianych progów, krawężników, przepustów wodnych oraz przeszkód w celu ograniczenia procesów erozyjnych na szlaku Kosarzyska-Polana Pieniny  
The use of wooden thresholds, curbs, culverts and obstacles to reduce erosion on the blue trail from Kosarzyska to the Pieniny glade

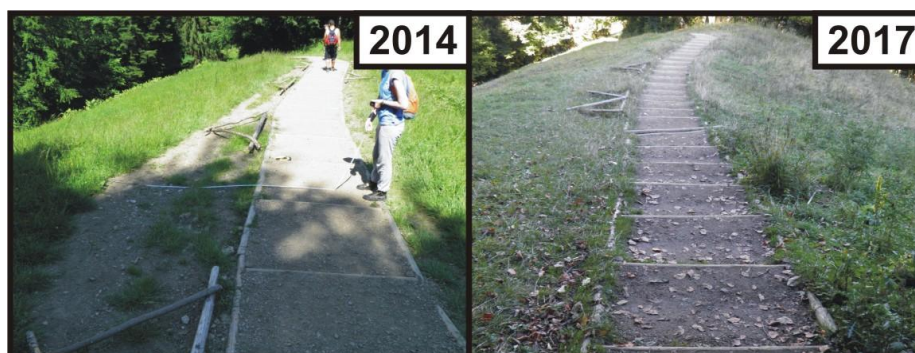
Szerokość wydeptania pokrywy roślinnej wzdłuż szlaku uległa zmniejszeniu, głównie w początkowej i środkowej części monitorowanego odcinka szlaku niebieskiego (Ryc. 8). Zastosowanie drewnianych zapór i poręczy umożliwiło skuteczne przeciwdziałanie rozdeptywaniu roślinności i spowodowało wyraźne zmniejszenie skali degradacji pokrywy roślinnej w sąsiedztwie ścieżki (Fot. 1). W strefach ze zdewastowaną roślinnością zainstalowano przeszkody zniechęcające turystów do schodzenia ze szlaku. W 2017 roku roślinność zabezpieczona przed rozdeptywaniem wzdłuż szlaku uległa kompletnej regeneracji (Fot. 2).

**Fot. 2.** Zastosowanie specjalnych zabezpieczeń przed rozdeptywaniem bocznym szlaku przez turystów umożliwił szybką regenerację pokrywy roślinnej na szlaku Kosarzyska-Polana Pieniny  
The use of special protection constructions against the tourist dispersion allowed the plants to regenerate quickly on the blue trail from Kosarzyska to the Pieniny glade

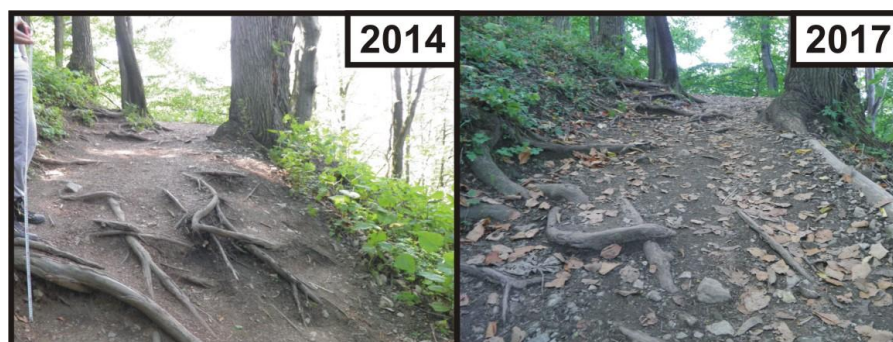
**Fot. 3.** Próba ukrycia zniszczonych korzeni drzew pod nową nawierzchnią szlaku w środkowej części trasy z Kosarzyska na Trzy Korony  
An attempt to hide the wiped tree roots under the new trail surface in the middle of the route from Kosarzyska to the Pieniny glade

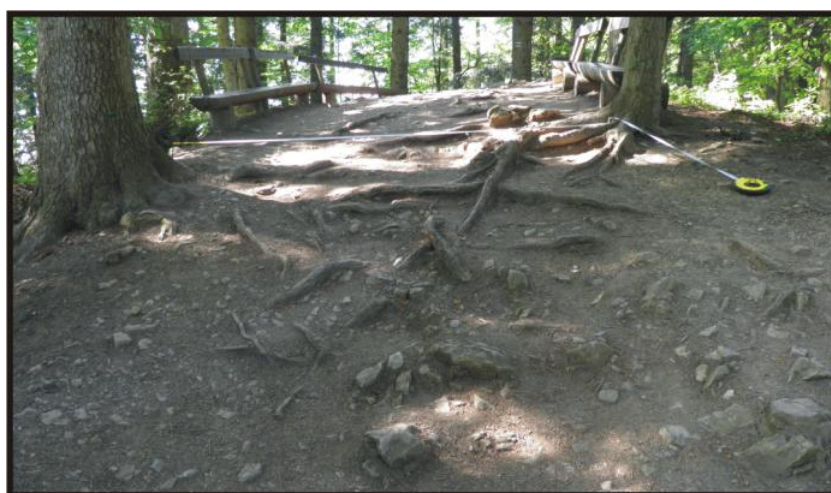
**Fot. 4.** Miejsce postojowe na Oстрым Wierchu to obszar wzmożonej erozji, której efektem są znaczna szerokość szlaku, duża powierzchnia zniszczonej roślinności oraz odsłonięte korzenie drzew  
The tourist layover place on Ostry Wierch hill is an increased erosion area with significant width of the trail, heavily damaged vegetation cover and exposed tree roots

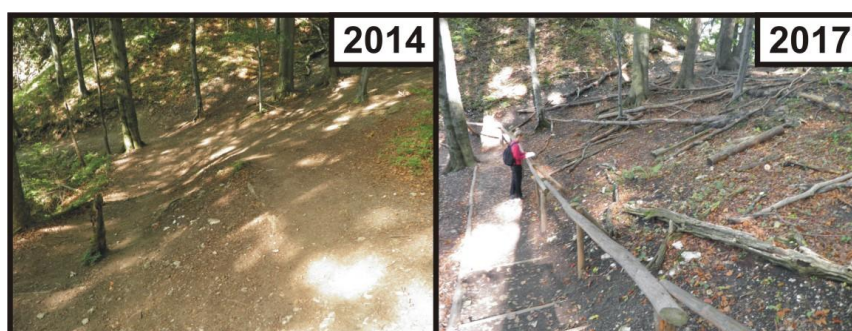
**Fot. 5.** Miejsce zbaczania turystów ze szlaku zostało odgrodzone za pomocą barier, porozrzucany gałęzie drzew pełnią rolę dodatkowego elementu zniechęcającego do schodzenia ze szlaku  
The tourists' trail descending place was separated by barriers, and the scattered tree branches provide an additional deterrent to descent from the trail

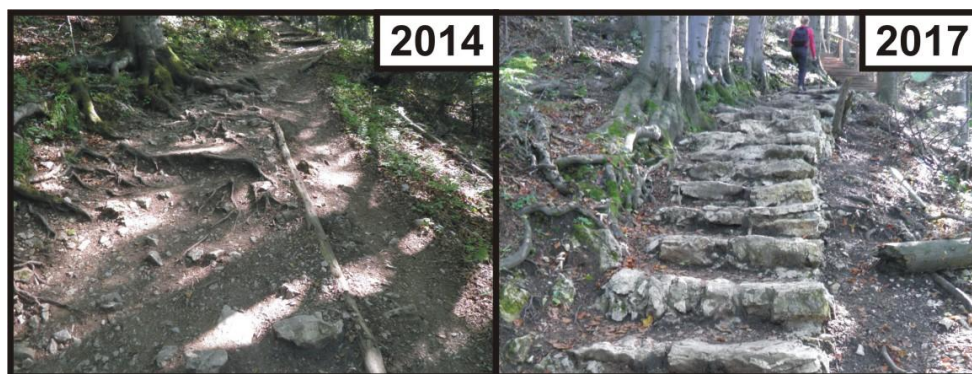
**Fot. 6.** Zastosowanie ułatwień w postaci kamiennych i drewnianych schodów na stromym odcinku szlaku Kosarzyska-Zamkowa Góra

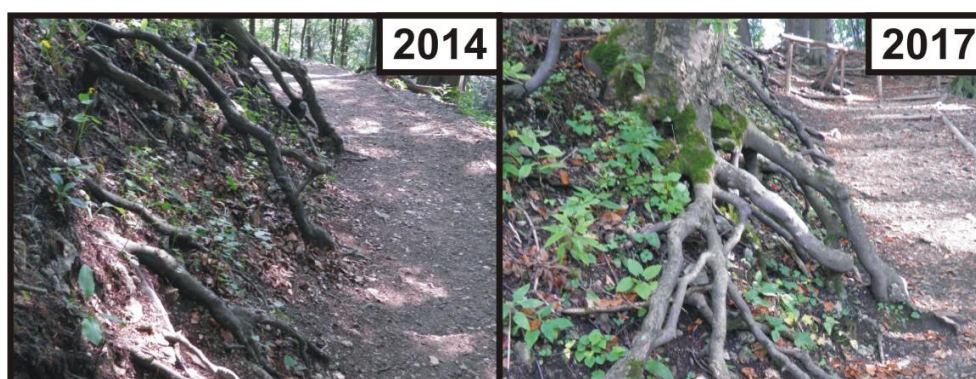
**Fot. 7.** Odslonięte korzenie drzew w końcowym fragmencie ścieżki z Kosarzysk na Zamkową Górę  
Exposed tree roots in the final fragment of the blue trail from Kosarzyska to the Zamkowa Góra hill

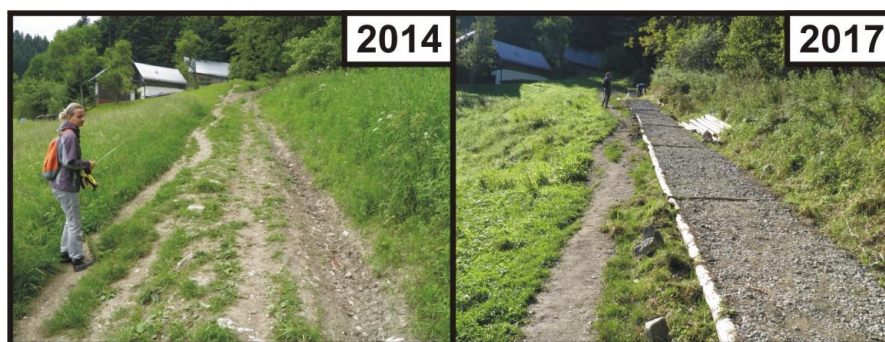
**Fot. 8.** Stary oraz odnowiony fragment ścieżki w dolnej części szlaku zielonego Kras – Sosnów  
Old and restored path at the bottom part of the green trail from Kras to the Sosnów pass

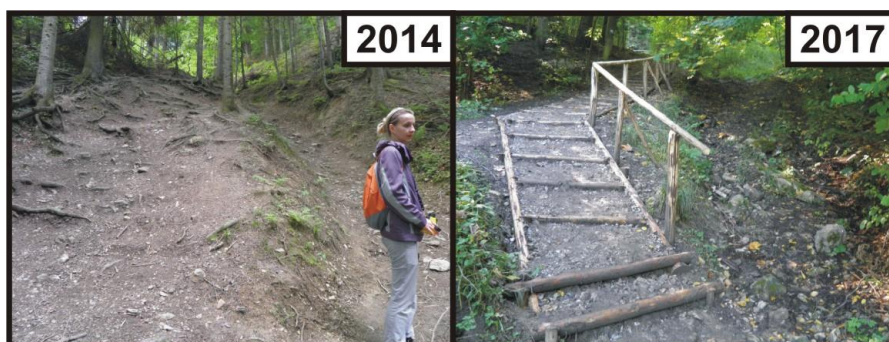
**Fot. 9.** Fragment szlaku Kras – Sosnów w obrębie stromego stoku charakteryzował się tak silną degradacją, że niezbędne okazało się wytyczenie nowej trasy, omijającej niebezpieczne miejsce  
 The fragment of the trail from Kras to Sosnów pass in the steep slope was characterized by such a strong degradation that it was necessary to set out a new route, bypassing a dangerous place

9. Odcinki szlaków cechujące się największą degradacją, na których turyści byli najbardziej narażeni na utratę bezpieczeństwa, zostały wyłączone z sieci tras turystycznych, a w ich miejsce wyznaczono nowy przebieg trasy omijającej ryzykowne miejsca.

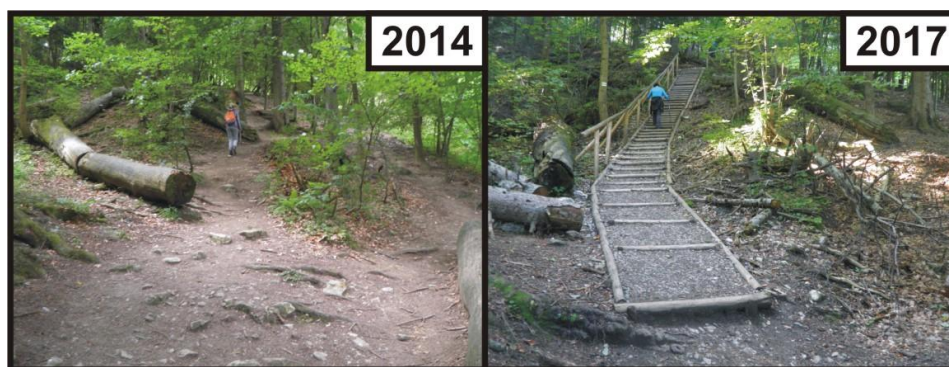
**Fot. 10.** Fragment nowej trasy, omijającej drogę z licznymi odkrytymi korzeniami drzew w górnej części szlaku zielonego Kras – Sosnów  
Fragment of a new route bypassed the tourist road with many exposed tree roots at the upper part of the green trail from Kras to the Sosnów pass

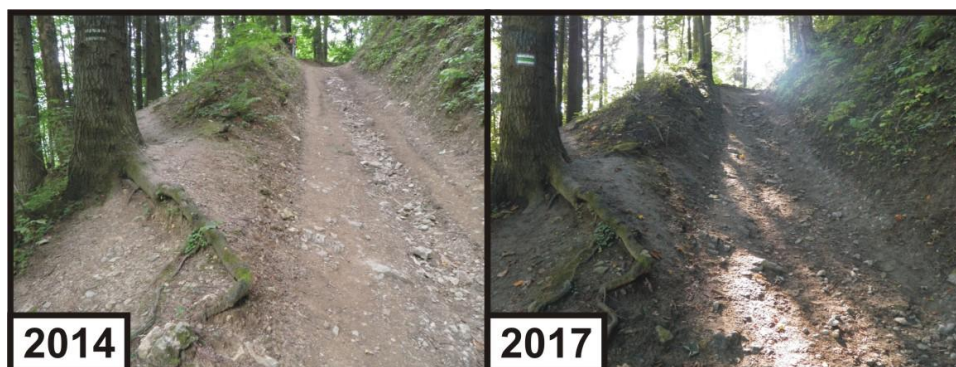
**Fot. 11.** Holweg w dolnym odcinku szlaku Kras-Sosnów  
Holweg at the bottom part of the green trail from Kras to the Sosnów pass

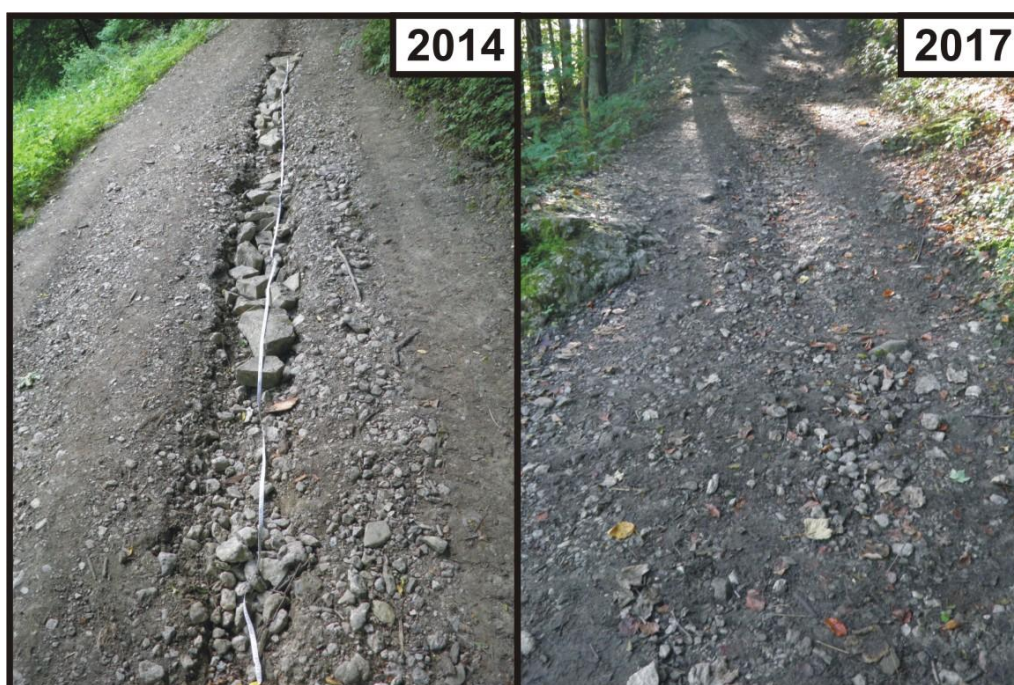
**Fot. 12.** Bruzda erozyjna zmodyfikowana przez człowieka w dolnym odcinku szlaku Kras-Sosnów  
Erosion furrow modified by human at the bottom part of the green trail from Kras to the Sosnów pass

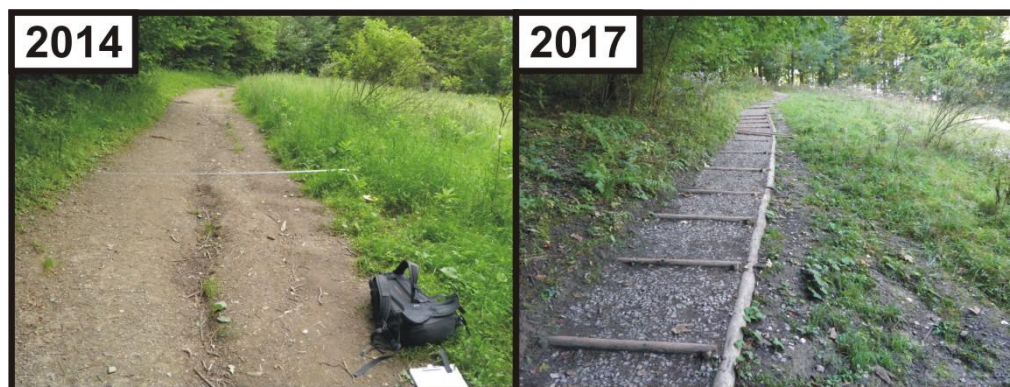
**Fot. 13.** Ścieżka pod przełęczą Sosnów z miejscem wykonania IV profilu poprzecznego  
Path under the Sosnów pass at the place of IV profile cross-section

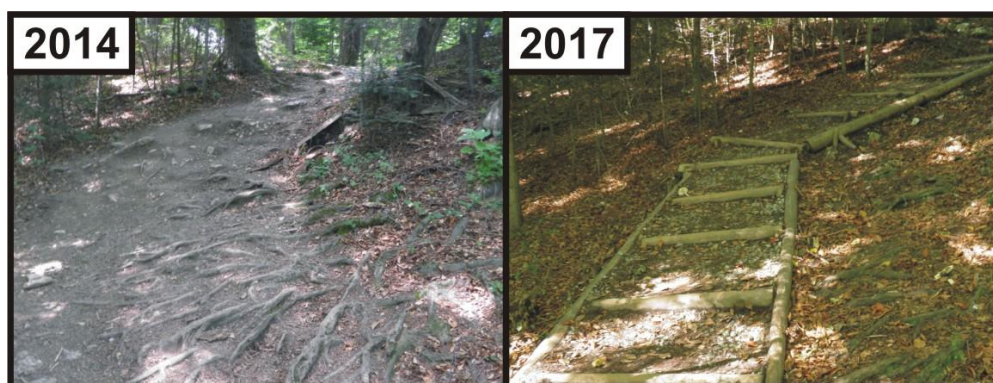
**Fot. 14.** Fragment szlaku nieopodal polany Kurnikówka  
Fragment of blue tourist trail near the Kurnikówka glade

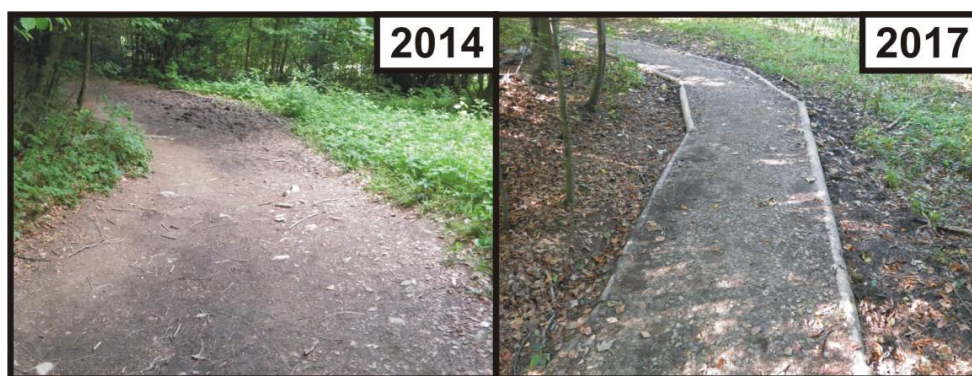
Powierzchnia wydeptania terenu przylegającego do analizowanego szlaku znacząco się zmniejszyła w odniesieniu do 2014 r., z 290,1 m<sup>2</sup> do 61,3 m<sup>2</sup> (0,07 m<sup>2</sup>/1 m długości szlaku). W 2017 r. największe rozmiary wydeptywania roślinności wyniosły 7 m<sup>2</sup>/10 m, znacznie mniej niż w 2014 r., kiedy wartość ta osiągała 20 m<sup>2</sup>/10 m (Ryc. 32). Zastosowane zabiegi renowacyjne pozwoliły na zmniejszenie erozji i częściową regenerację wydeptanej roślinności również w newralgicznym odcinku szlaku, cechującym się znacznym zawilgoceniem podłoża i dużą podatnością na degradację (Fot. 15).

**Fot. 15.** Fragment szlaku Kurnikówka – Istebki, charakteryzujący się dużą wilgotnością podłoża  
A part of Kurnikówka – Istebki trail, characterized by high humidity of the substrate

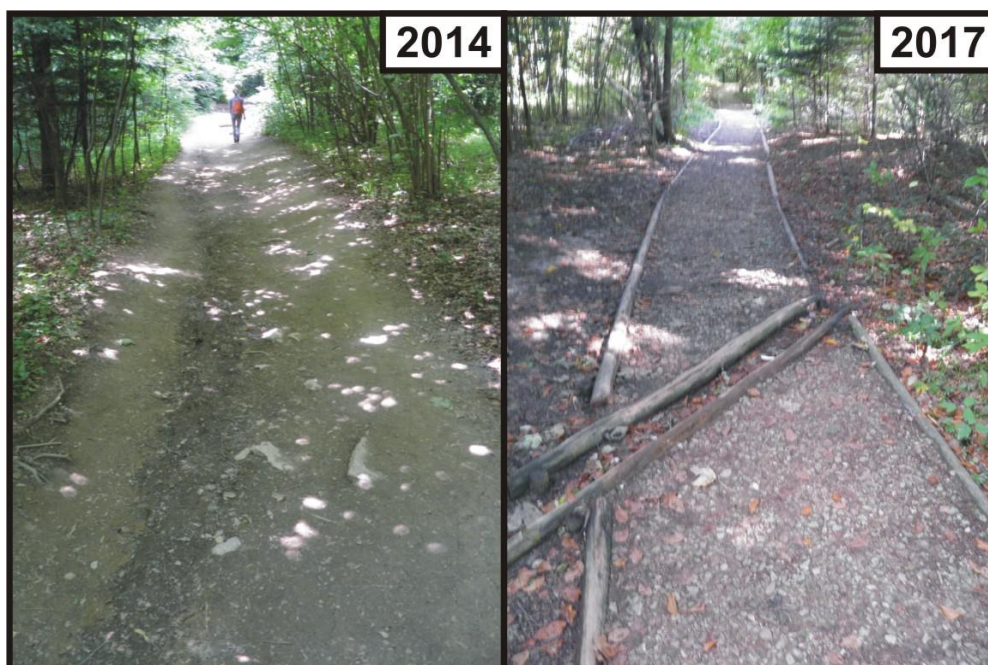
**Fot. 16.** W wyniku renowacji nawierzchni na znacznej długości badanego odcinka szlaku niebieskiego (Kurnikówka-Istebki) wielkość erozji została ograniczona do minimalnych rozmiarów

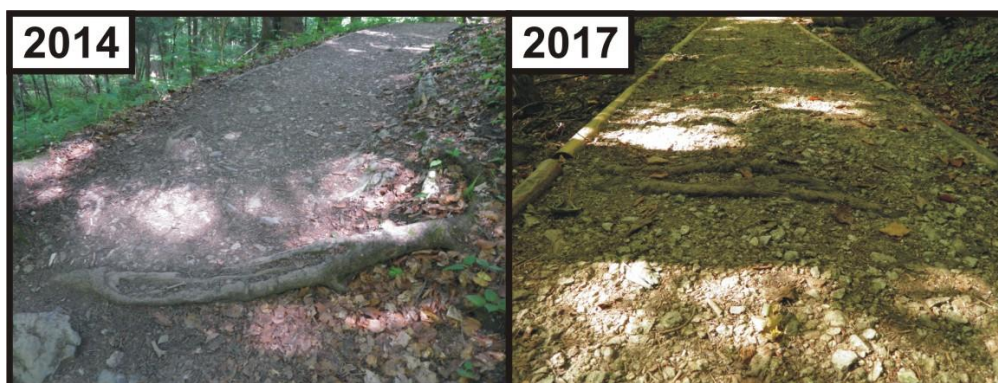
**Fot. 17.** Remont nawierzchni szlaku turystycznego umożliwia ukrycie wystających i uszkodzonych korzeni drzew

The repair of the hiking trail pavement makes it possible to hide the protruding and damaged tree roots
