Projekt LIFE+ nr LIFE12 NAT/PL/000034 pt: „Natura w mozaice- ochrona gatunków i siedlisk w obszarze „Pieniny”

RAPORT KOŃCOWY [2014-2017]

Monitoring efektów działań ochronnych związanych z remontem szlaków – regeneracja roślinności

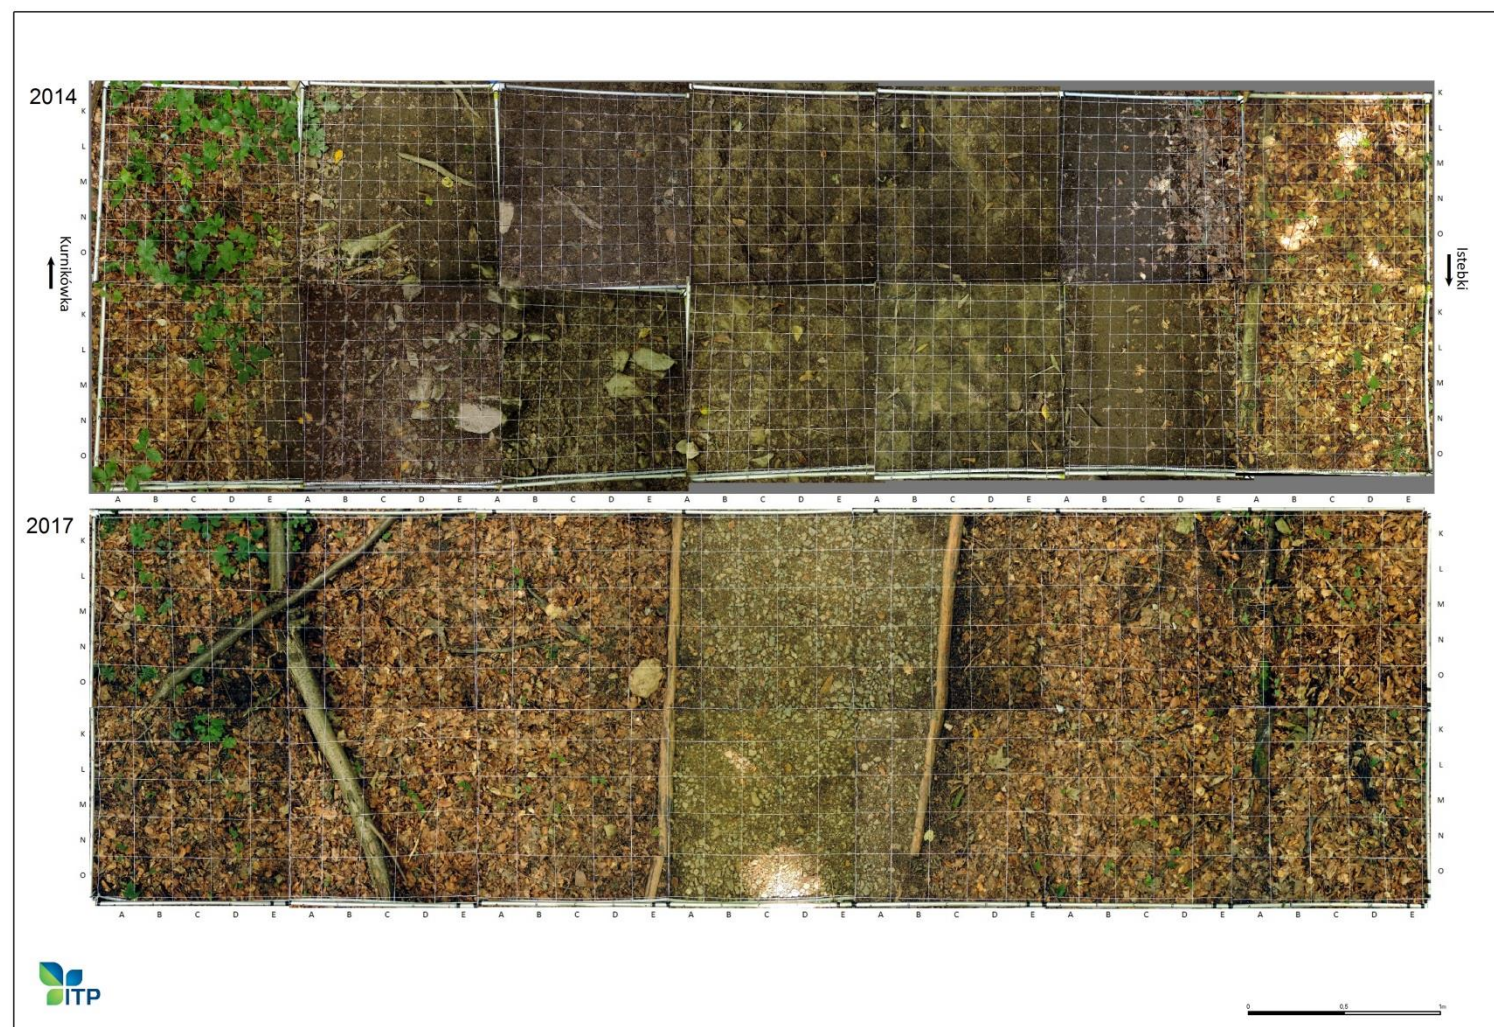
Rycina nr 5. Istebki – Kurnikówka. Transekt II – zobrazowanie w latach 2014 i 2017

Na rycinach 1-11 przedstawiono zestawienia mozaik fotografii obrazujących w rzucie pionowym z góry przebieg poszczególnych transektów przed wykonaniem remontu (w roku 2014) oraz po remoncie szlaku (w roku 2017). Dołączono do nich wykresy obrazujące

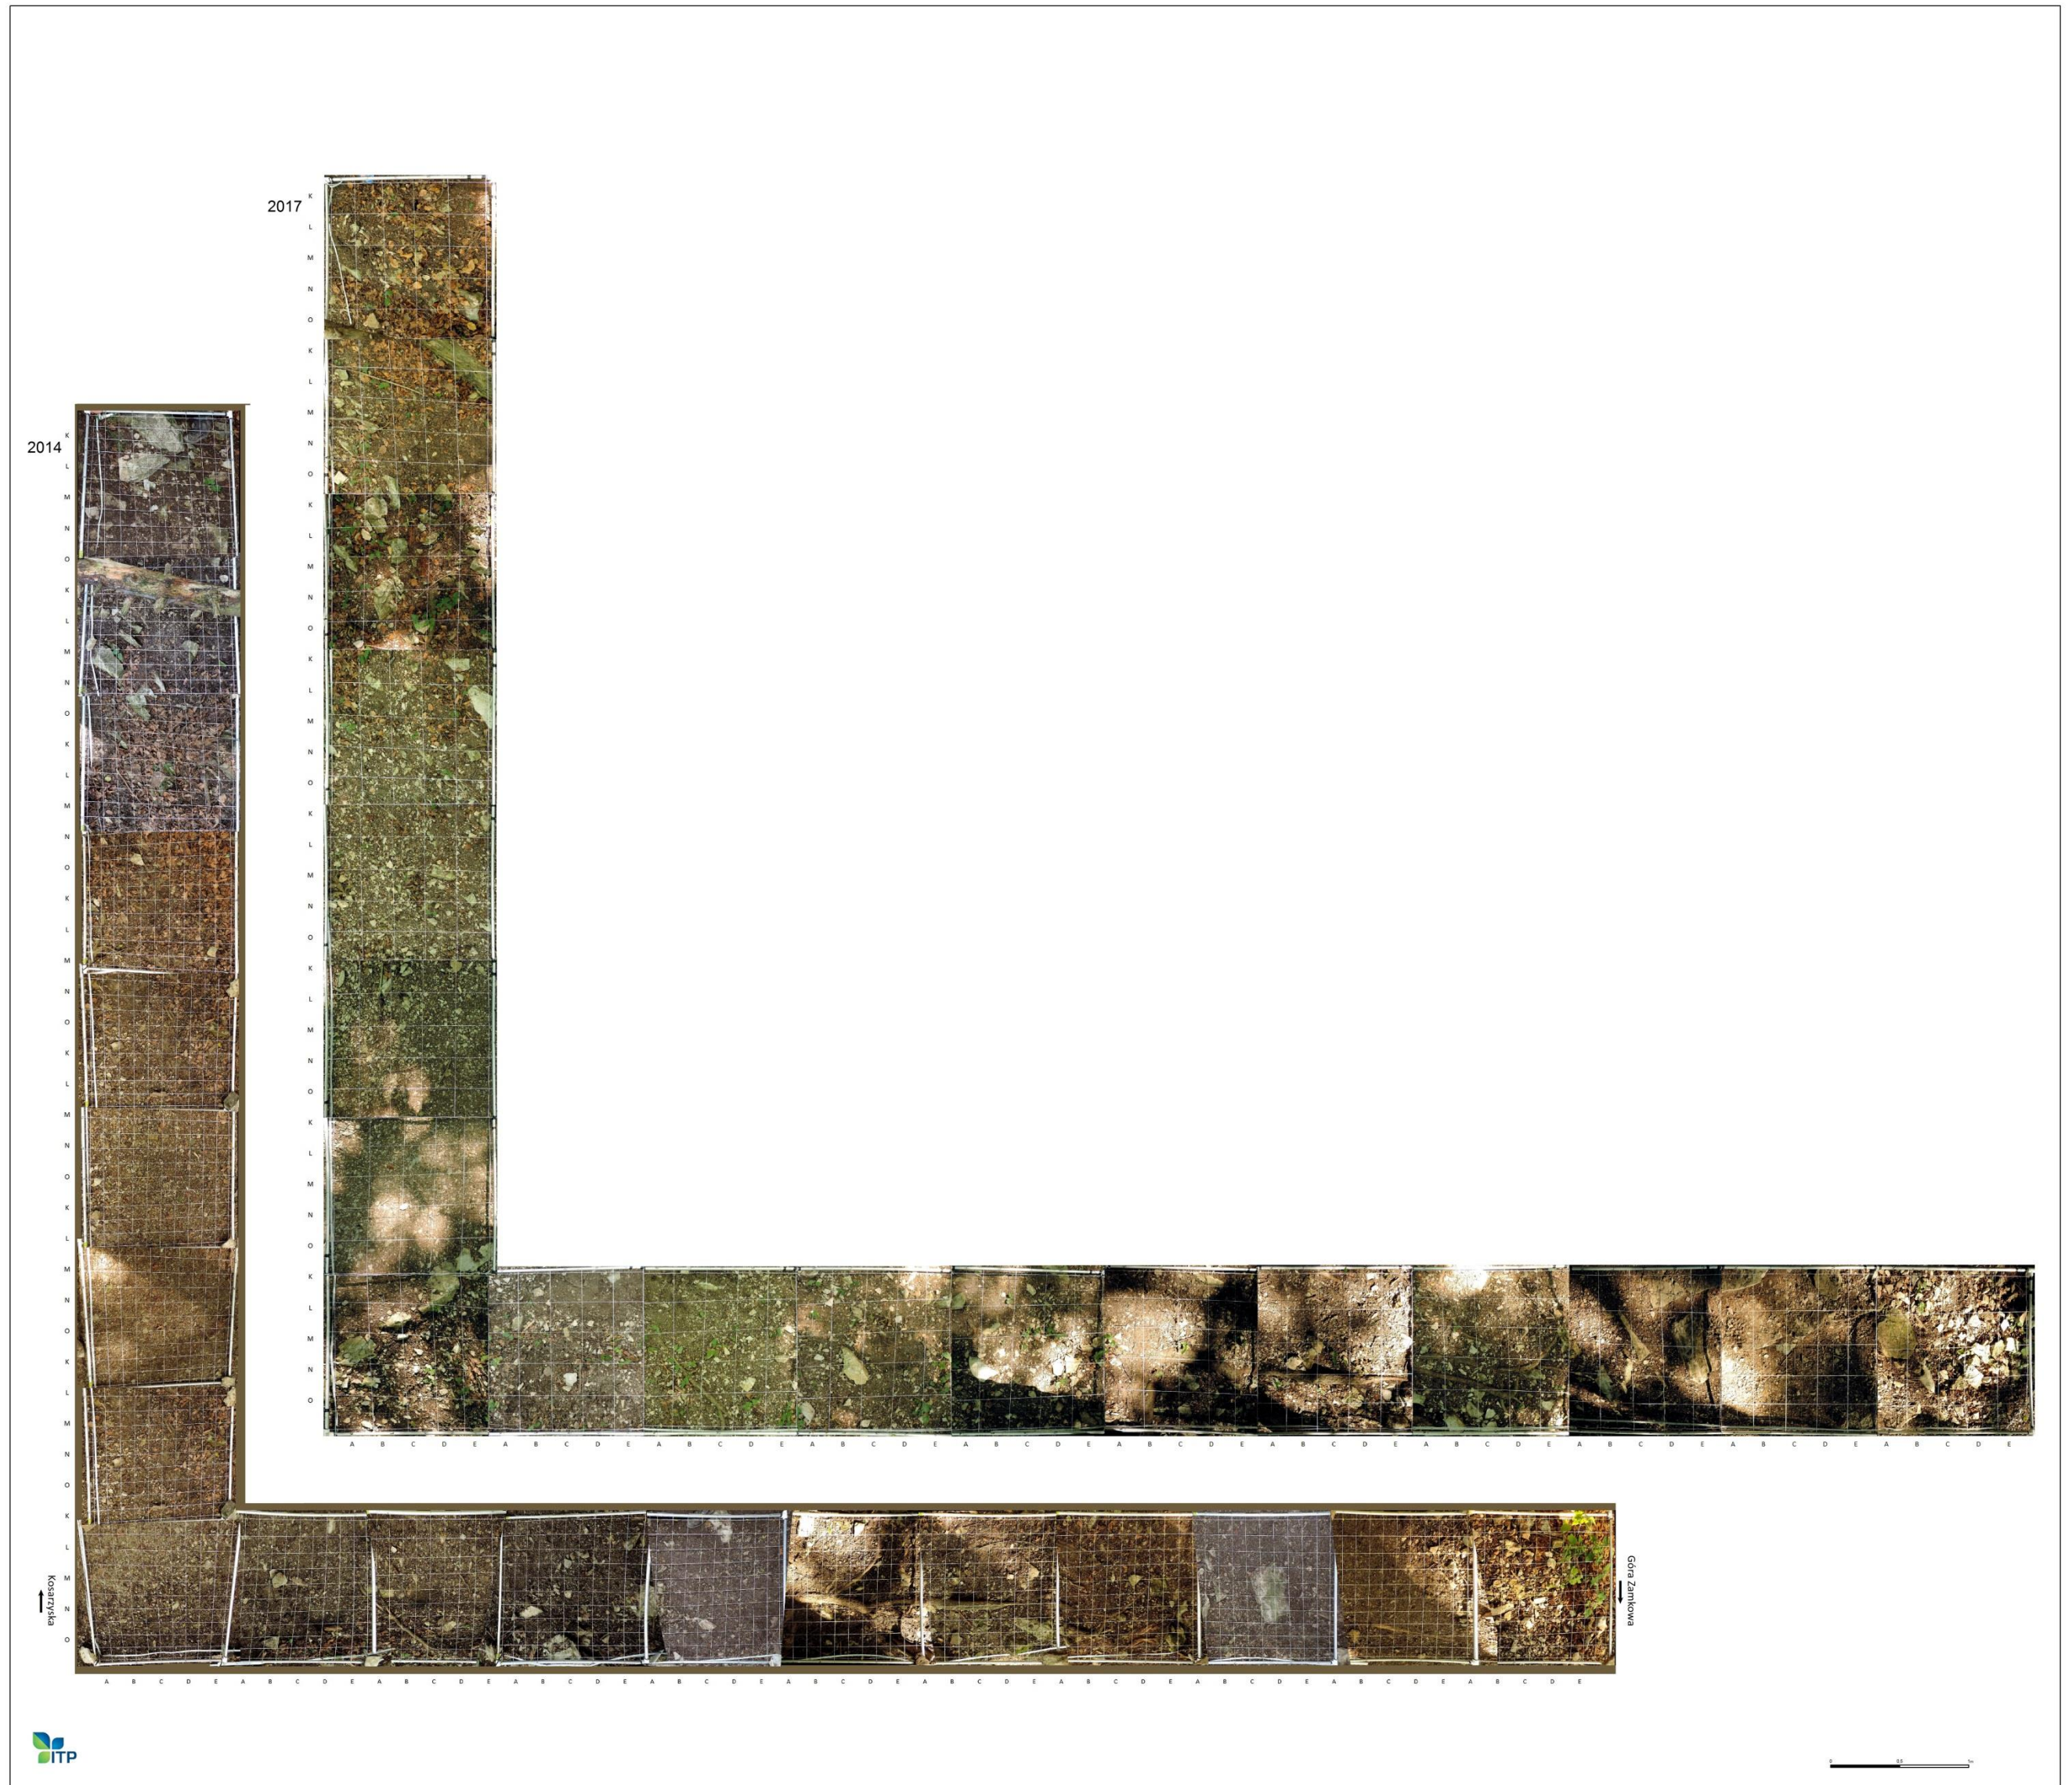
Rycina nr 8. Zamkowa Góra – Kosarzyska. Transekt II – zobrazowanie w latach 2014 i 2017.

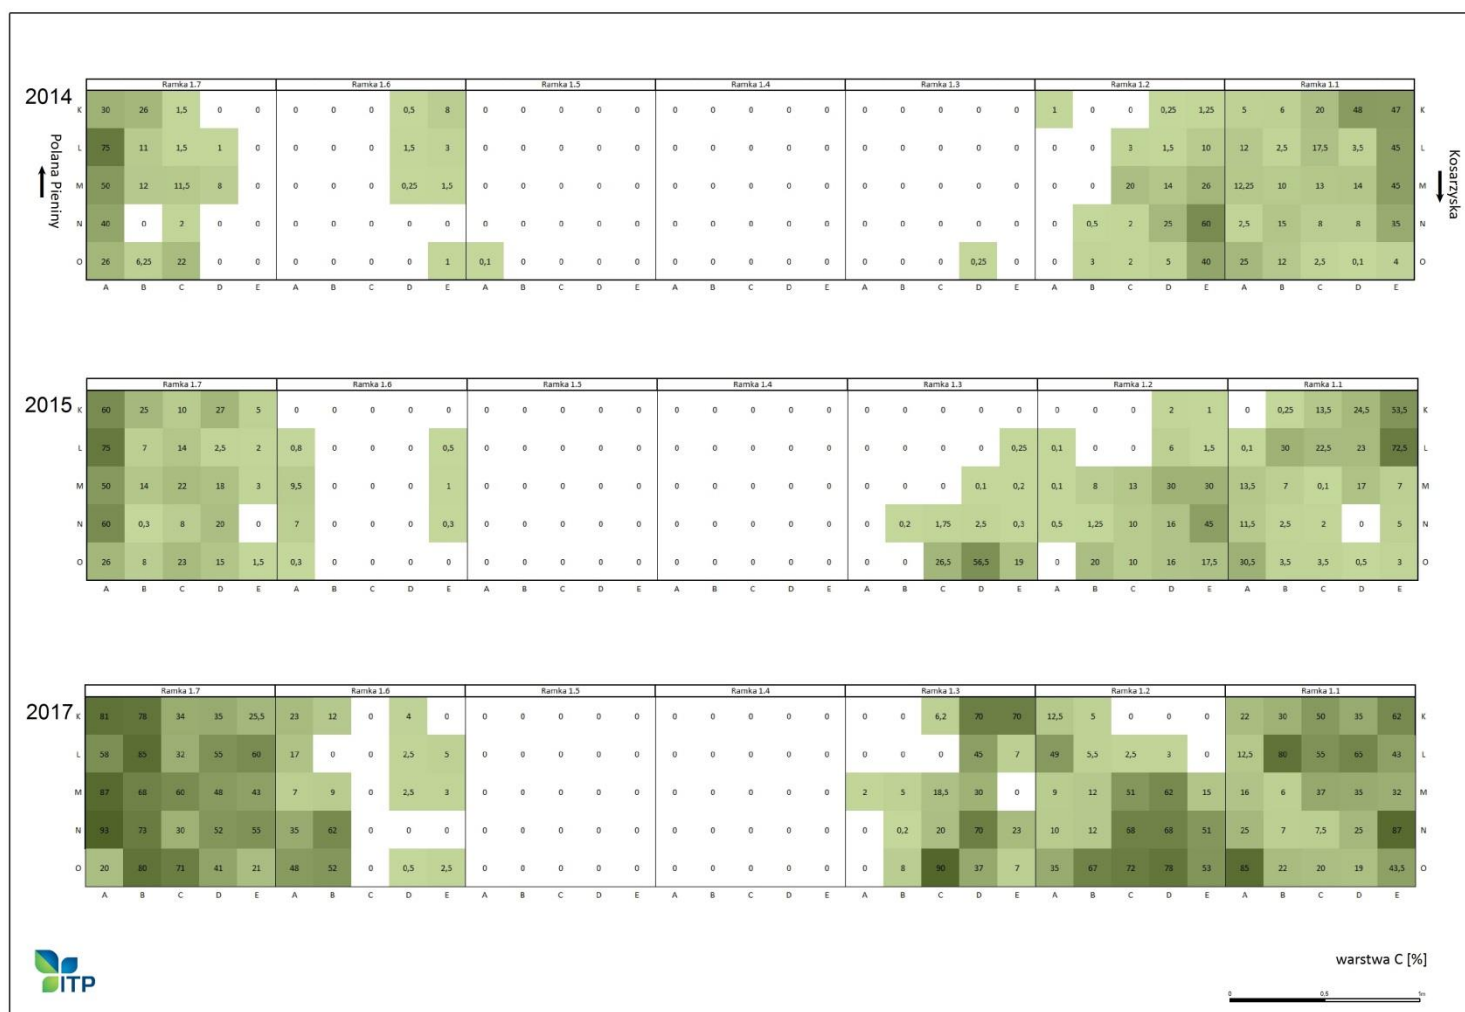
Rycina nr 11. Kosarzyska – Polana Pieniny. Transekt I – pokrycie powierzchni przez warstwę runa[C] w latach 2014, 2015 i 2017

Największy wzrost udziału warstwy runa zaobserwowano na transekcie zlokalizowanym na szlaku Kosarzyska – Polana Pieniny, na którym remont został wykonany najwcześniej, w 2014 roku. Rok po remoncie regeneracja pokrywy roślinnej była znacznie mniej zauważalna. Znaczące, trzykrotne zwiększenie pokrycia przez roślinność nastąpiło w ciągu kolejnych dwóch lat. Widoczny wzrost wskaźnika odnotowano również na transekcie Istebki-Kurnikówka I, Kras-Sosnów I i Zamkowa Góra – Kosarzyska I, znikomy zaś na transektach Kras-Sosnów II i III oraz Zamkowa Góra – Kosarzyska II. Na transekcie Istebki-Kurnikówka II

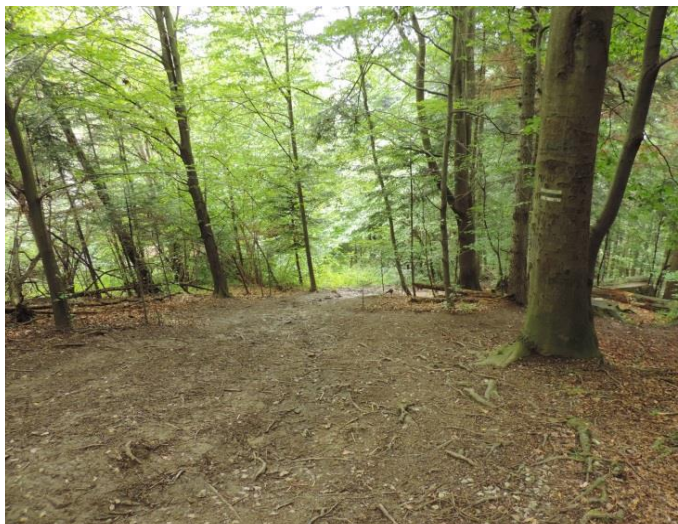
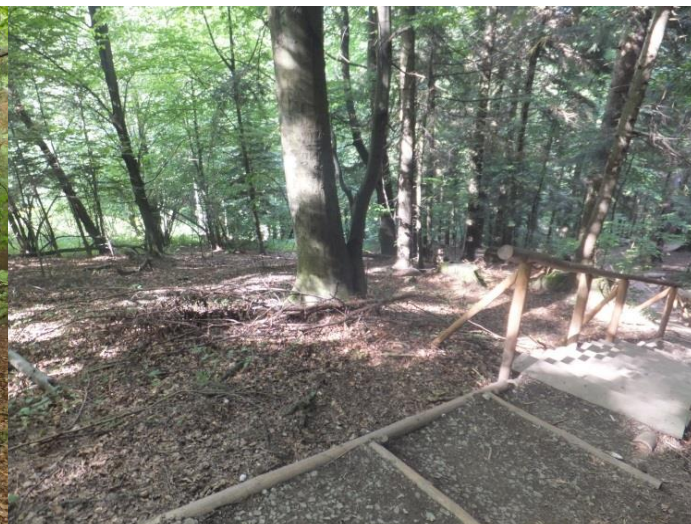
Szlak zielony na odcinku Kras – Sosnów I

- a) przed remontem (rok 2014),
- b) rok po zmianie przebiegu ścieżki szlaku.

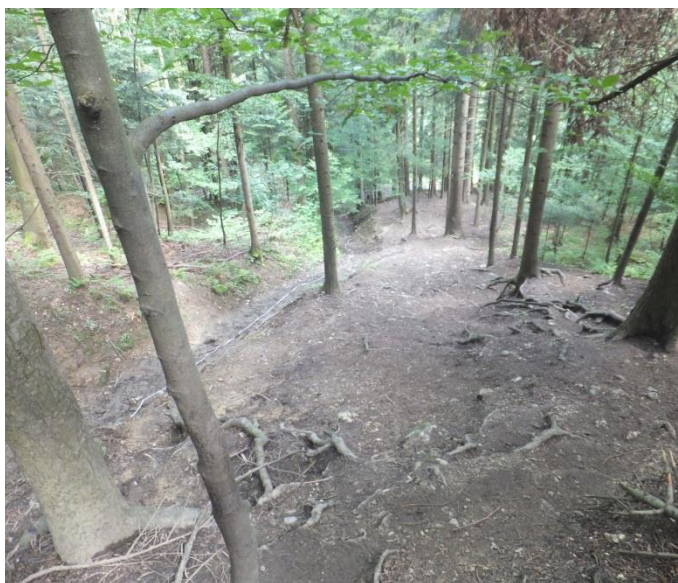
Szlak zielony na odcinku Kras – Sosnów III

- a) przed remontem (rok 2014),
- b) rok po zmianie przebiegu ścieżki szlaku.

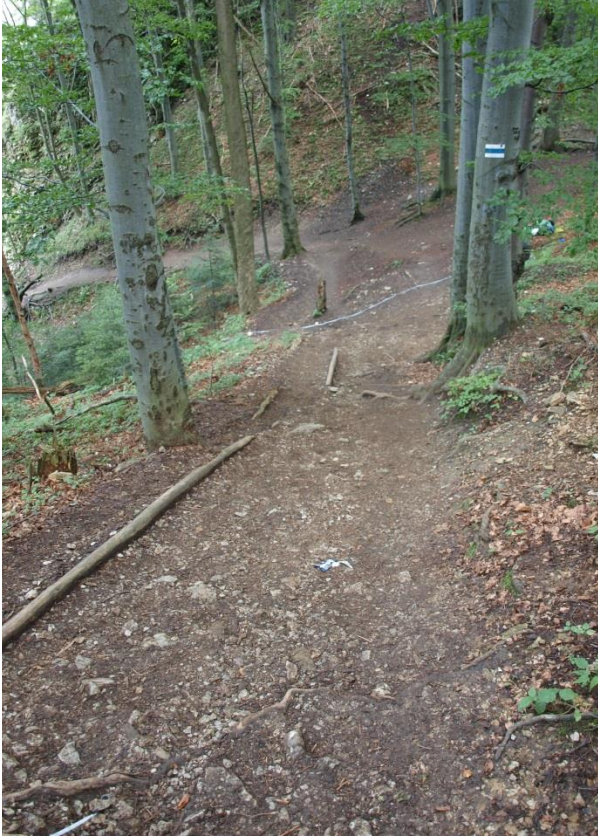
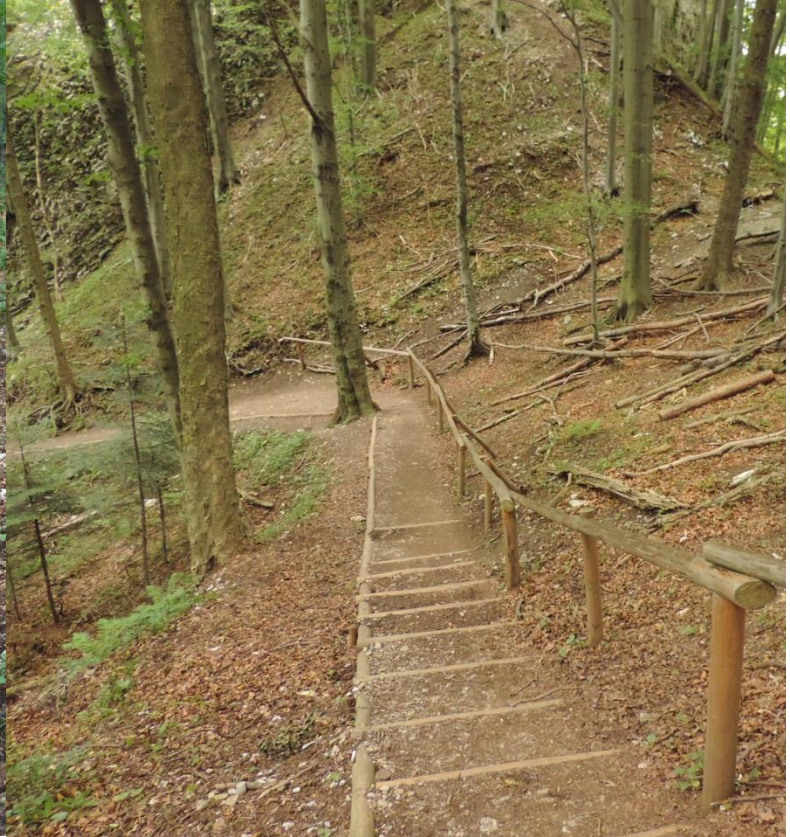
a) przed remontem (rok 2014),

b) dwa lata po wykonaniu remontu (rok 2017).

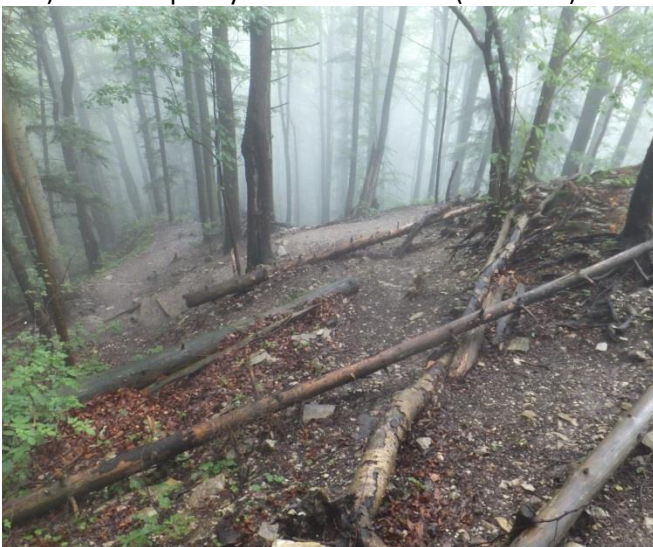
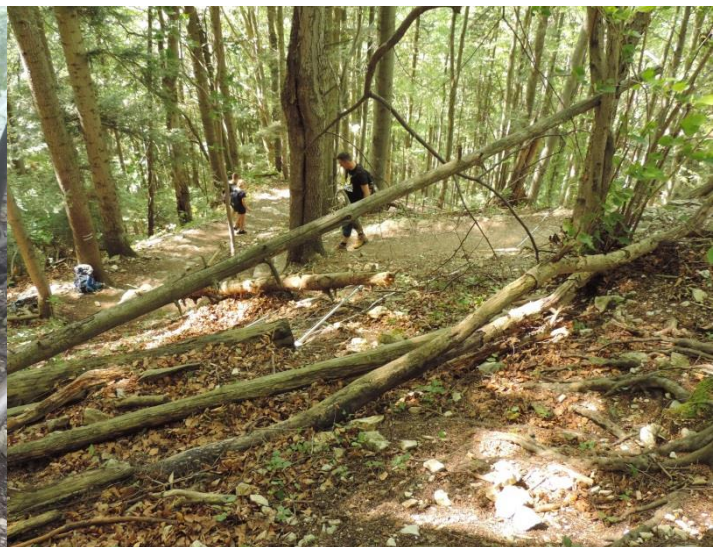
Serpentyna szlaku niebieskiego na odcinku Kosarzyska – Zamkowa Góra

a) przed remontem szlaku (rok 2014),

b) dwa lata po wykonaniu remontu (rok 2017).

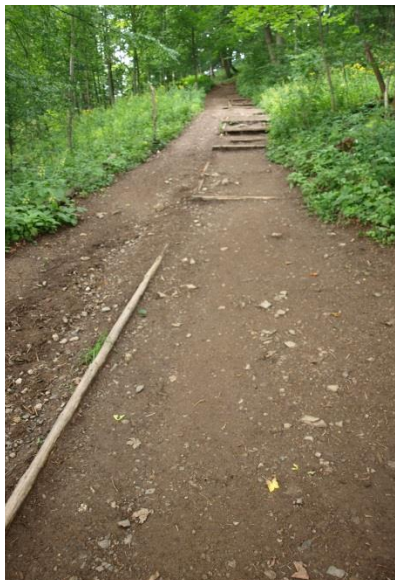
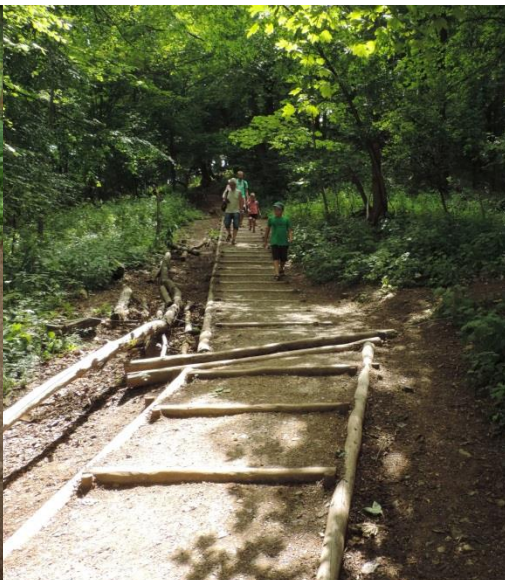
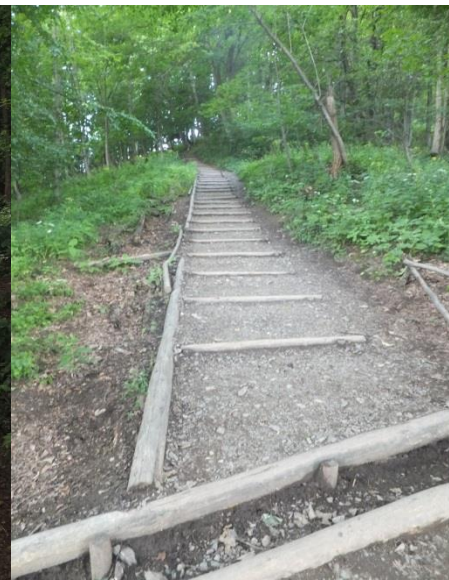
Fragment szlaku niebieskiego w pobliżu Polany Kosarzyska w kierunku szczytu Trzech Koron i Polany Pieniny
a) przed remontem szlaku (rok 2014), b) rok po wykonaniu remontu (2015), c) trzy lata po remoncie (2017).

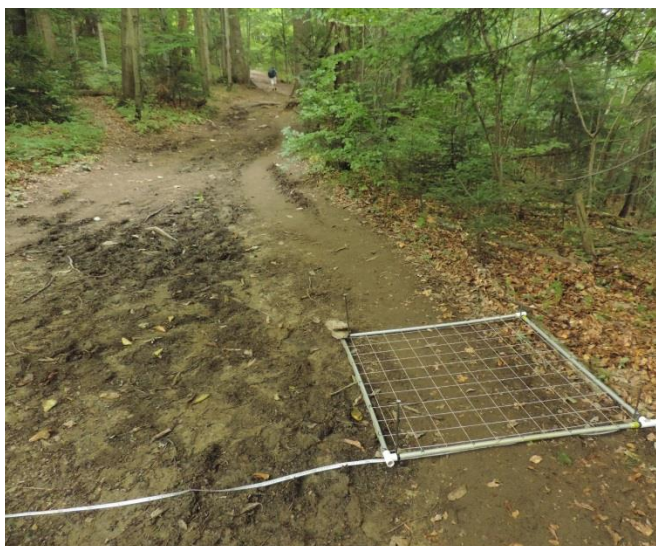
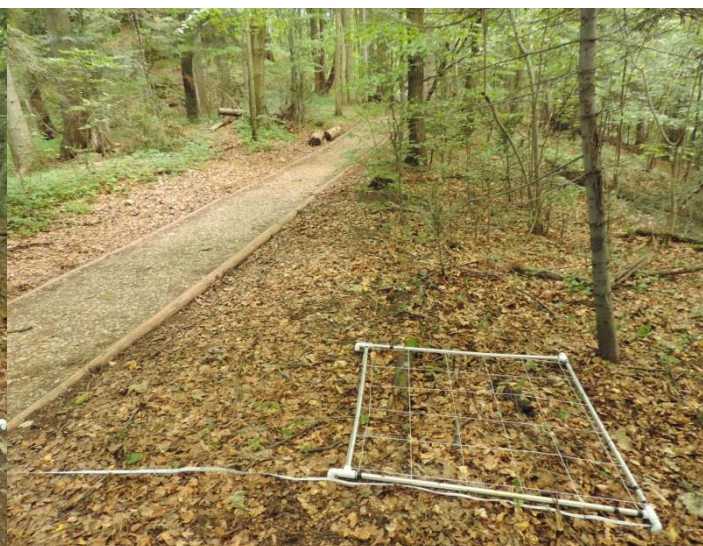
Ocena regeneracji pokrywy roślinnej - transekt II na odcinku szlaku niebieskiego Istebki – Kurnikówka
a) przed remontem szlaku (rok 2014),
b) dwa lata po wykonaniu remontu (rok 2017).

zaobserwowano spadek, dla innych wzrost pokrycia powierzchni. Zwraca uwagę spadek pokrycia powierzchni przez większość gatunków na transekcje II Istebki-Kurnikówka. Jest to wypadkową ogólnego spadku pokrycia warstwy runa w brzeźnych partiach tego transektu. Warto jednak zaznaczyć, że w środkowej części transektu, gdzie przed remontem pokrywa roślinna była całkowicie zniszczona, obecnie zaobserwowano początkowe stadium jej regeneracji (ramki 2.3, 2.3, 2.6).

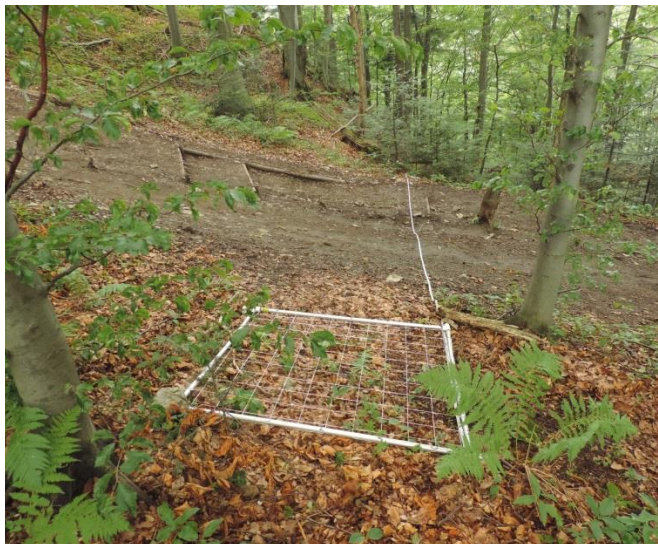
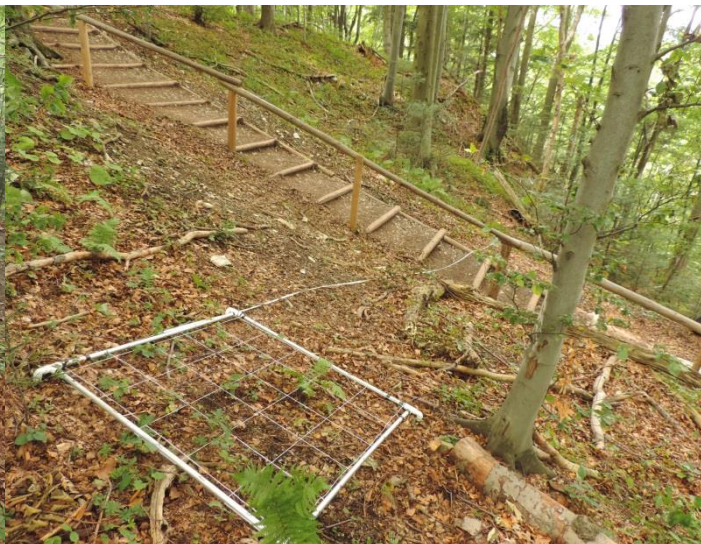
Ocena regeneracji pokrywy roślinnej - transekt I na odcinku szlaku niebieskiego Zamkowa Góra – Polana Kosarzyska

- a) przed remontem szlaku (rok 2014),
- b) dwa lata po wykonaniu remontu (rok 2017).

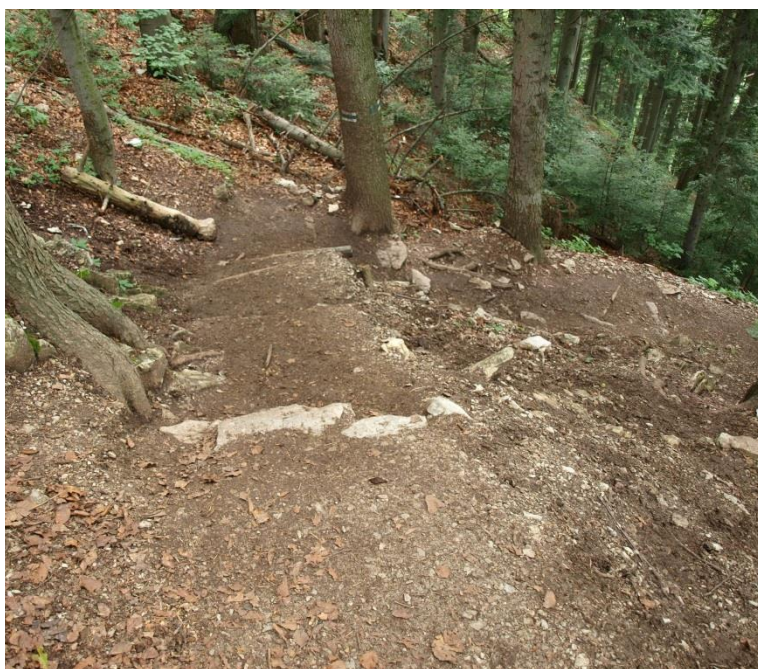
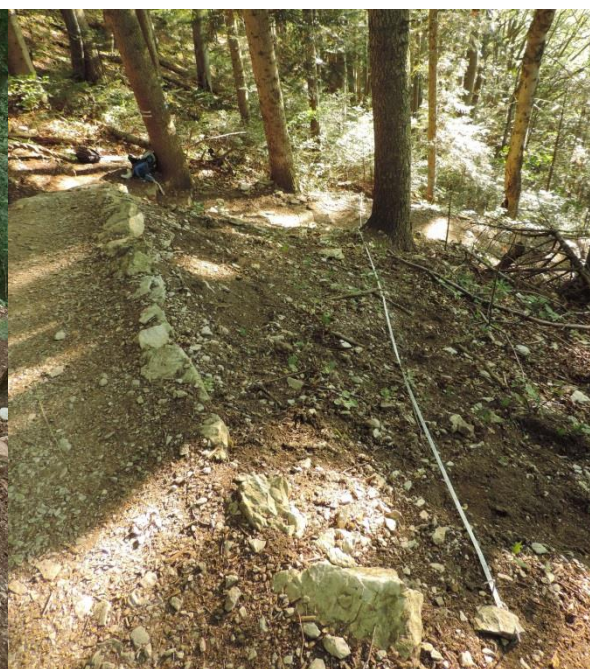
Ocena regeneracji pokrywy roślinnej - transekt I na odcinku szlaku niebieskiego Zamkowa Góra – Polana Kosarzyska

- a) przed remontem szlaku (rok 2014),
- b) dwa lata po wykonaniu remontu (rok 2017).
