# ***Monitoring efektów związanych z remontem szlaków – erozja gleby***

Monitoring of the effects of tourist trails renovation - soil erosion.

KRZYSZTOF KISZKA, MAŁGORZATA KIJOWSKA-STRUGAŁA

*Instytut Geografii i Przestrzennego Zagospodarowania PAN*

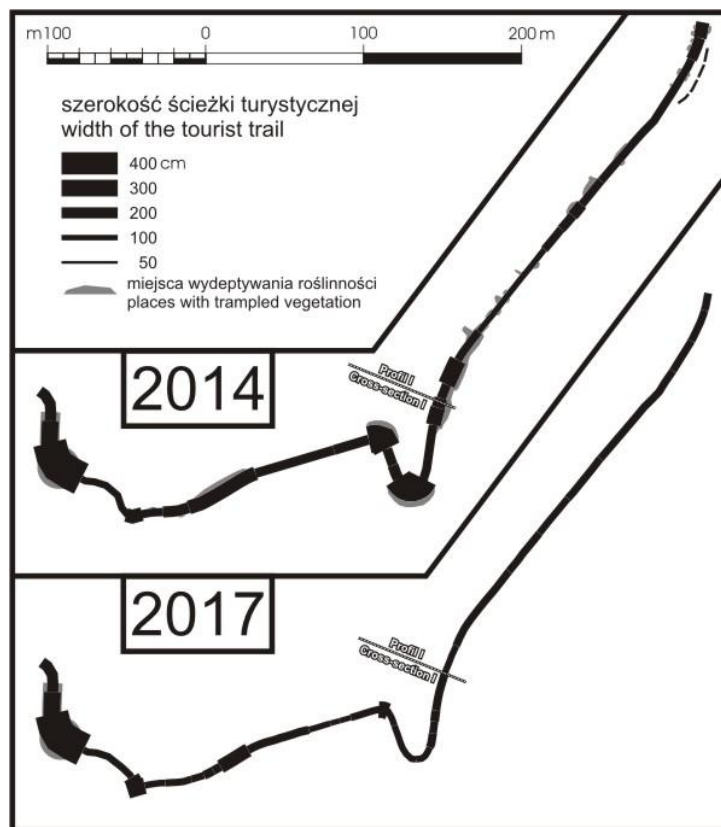
**Ryc. 7.** Szerokość ścieżki na trasie Kosarzyska-Polana Pieniny  
Track width on the blue trail from Kosarzyska to the Pieniny glade

Prace remontowe objęły w sumie ok. 85% długości monitorowanego fragmentu szlaku niebieskiego na odcinku Kosarzyska-Polana Pieniny. Przeprowadzone badania w 2017 r. wykazały, że średnia szerokość ścieżki turystycznej wyniosła 1,5 m. W odniesieniu do badań przeprowadzonych w 2014 r. średnia szerokość ścieżki zmniejszyła się o 0,4 m. Zarówno w 2014 r. jak i 2017 r. największy odsetek stanowiły odcinki szlaku o szerokości 0,1-2,0 m, (Ryc. 6). Kolejną grupę tworzyły fragmenty szlaku o szerokości 2,1-3,0 m, które w 2014 r. i 2017 r. stanowiły odpowiednio 15% oraz 9%. Odsetek odcinków ścieżki o szerokości przekraczającej 3 m wyniósł w 2017 r. 6%, czyli o 1,5 razy mniej niż w 2014 r. Były one zlokalizowane w końcowej części monitorowanego odcinka trasy (Ryc. 7).

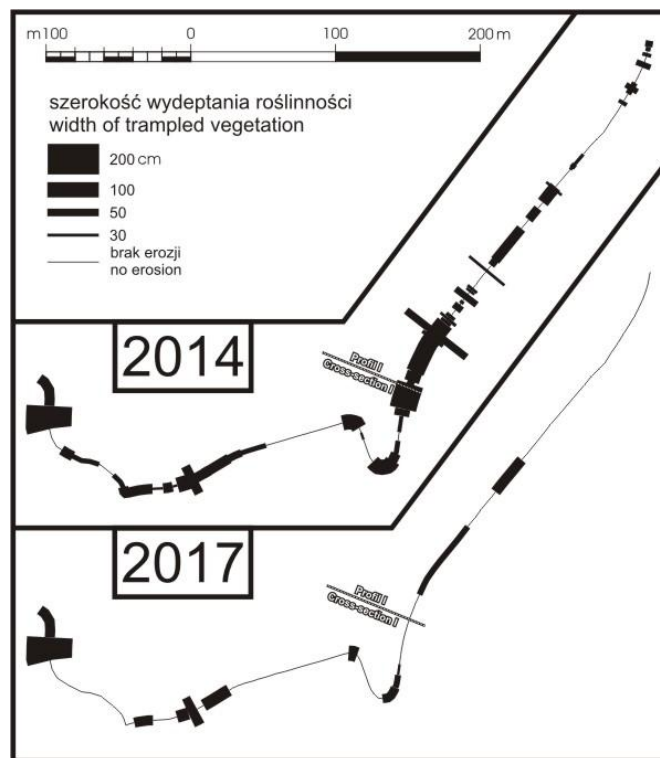
**Ryc. 8.** Szerokość wydeptania roślinności na szlaku niebieskim Kosarzyska-Polana Pieniny  
The width of the trampled vegetation on the blue trail from Kosarzyska to the Pieniny glade

Szerokość wydeptania pokrywy roślinnej wzdłuż szlaku uległa zmniejszeniu, głównie w początkowej i środkowej części monitorowanego odcinka szlaku niebieskiego (Ryc. 8). Zastosowanie drewnianych zapór i poręczy umożliwiło skuteczne przeciwdziałanie rozdeptywaniu roślinności i spowodowało wyraźne zmniejszenie skali degradacji pokrywy roślinnej w sąsiedztwie ścieżki (Fot. 1). W strefach ze zdewastowaną roślinnością zainstalowano przeszkody zniechęcające turystów do schodzenia ze szlaku. W 2017 roku roślinność zabezpieczona przed rozdeptywaniem wzdłuż szlaku uległa kompletnej regeneracji (Fot. 2).

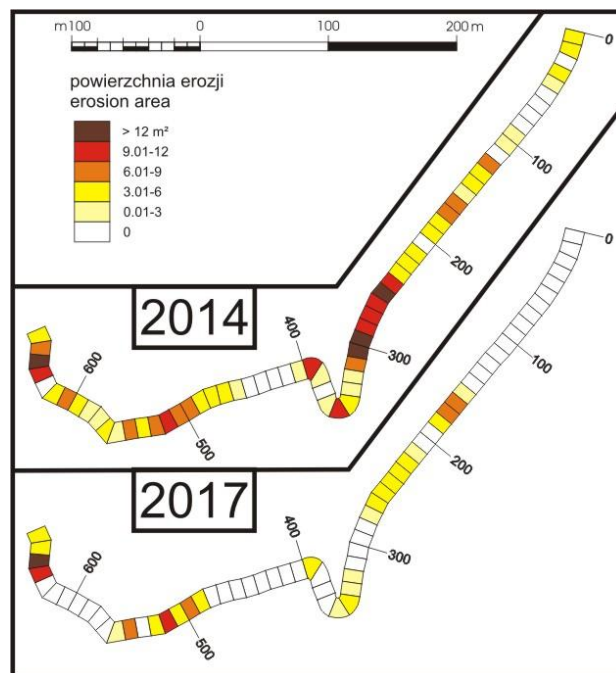
**Ryc. 9.** Powierzchnia wydeptania roślinności, przypadająca na każde 10 m długości szlaku niebieskiego Kosarzyska - Polana Pieniny

Całkowita powierzchnia wydeptania terenu przylegającego do odcinka szlaku o długości 600 m w 2017 r. wyniosła 109 m<sup>2</sup> (0,2 m<sup>2</sup>/1 m długości szlaku) i była o 143 m<sup>2</sup> mniejsza niż w 2014 r. Największe strefy rozdeptania w 2014 r., zarejestrowane na odcinku między końcem Polany Kosarzyska (240 m.b. szlaku) a drugim zakrętem szlaku (400 m.b. szlaku) zostały w wyniku remontu zupełnie zlikwidowane (Ryc. 9).

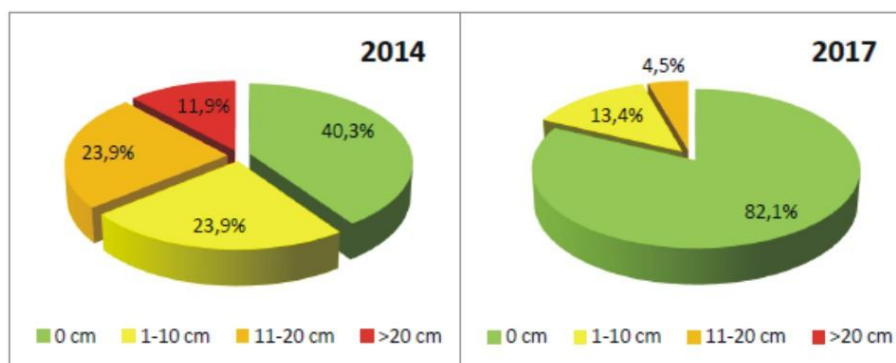
**Ryc. 10.** Procentowy udział długości ścieżki w określonych przedziałach głębokości rozcięć erozyjnych na szlaku Kosarzyska - Polana Pieniny

Erozja na szlaku Kosarzyska – Polana Pieniny występowała głównie pod postacią rozcięć liniowych, spowodowanych niszczącą działalnością spływających wód opadowych. W 2017 r. ponad 80% analizowanego odcinka szlaku (Ryc. 10) charakteryzowała się brakiem rozcięć erozyjnych. W odniesieniu do badań przeprowadzonych w 2014 r. zaobserwowano wyraźne zmniejszenie degradacji nawierzchni drogi pieszej (Ryc. 11). Jest to ewidentny skutek renowacji szlaku. Fragmenty ścieżek, wzdłuż których odnowiono wierzchnią warstwę, utwardzono ją drobnym żwirem, zastosowano drewniane stopnie (umieszczone w poprzek ścieżki) oraz krawężniki, erozja i transport materiału zostały znacznie ograniczone. Na podstawie przekroju poprzecznego ścieżki (profil I) widać, że erozja sięgająca do 40 cm w 2014 r. została znacznie ograniczona w 2017 r. w wyniku przeprowadzonych prac remontowych (Ryc. 12). Kolejne grupy stanowiły odcinki szlaku z rozcięciami erozyjnymi o głębokości 1-10 cm (13%) oraz 10,1-20 cm (5%). Rozcięcia powyżej 20 cm, w 2014 r. stanowiły 12% analizowanego odcinka i występowały głównie w obrębie stromych stoków leśnych, natomiast w 2017 r. nie stwierdzono takich odcinków (Ryc. 10).

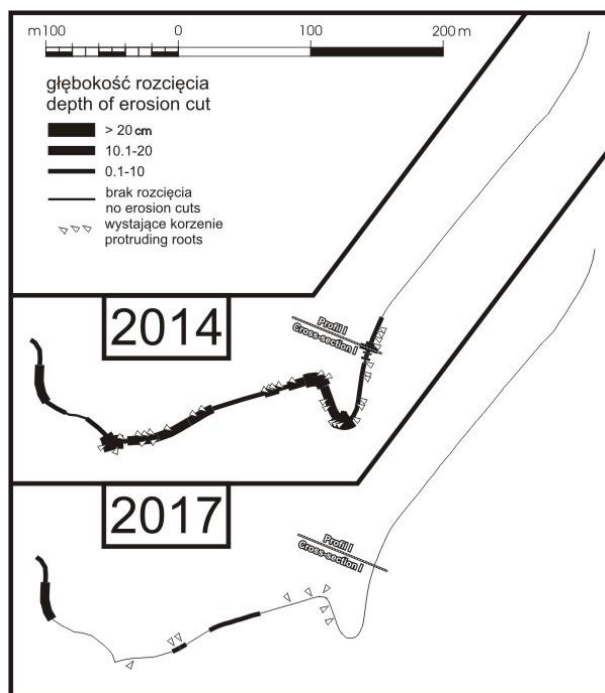
**Ryc. 11.** Głębokość rozcięć erozyjnych wraz z miejscami występowania odsłoniętych korzeni drzew na szlaku niebieskim: Kosarzyska - Polana Pieniny  
Depth of erosion cuts and location of uncovered tree roots on the blue trail from Kosarzyska to the Pieniny glade

Liczba odsłoniętych korzeni w 2017 roku uległa zmniejszeniu (Ryc. 11). W miejscach z odnowioną nawierzchnią wystające korzenie drzew przeważnie zostały ukryte pod nowoutworzoną wierzchnią warstwą dróg pieszych (Fot. 3). Znaczna liczba wystających korzeni w 2017 roku została zlokalizowana na odcinku biegnącym wzdłuż urwistego grzbietu z licznymi wychodniami skalnymi – ok. 450 m.b. szlaku (Ryc. 11).

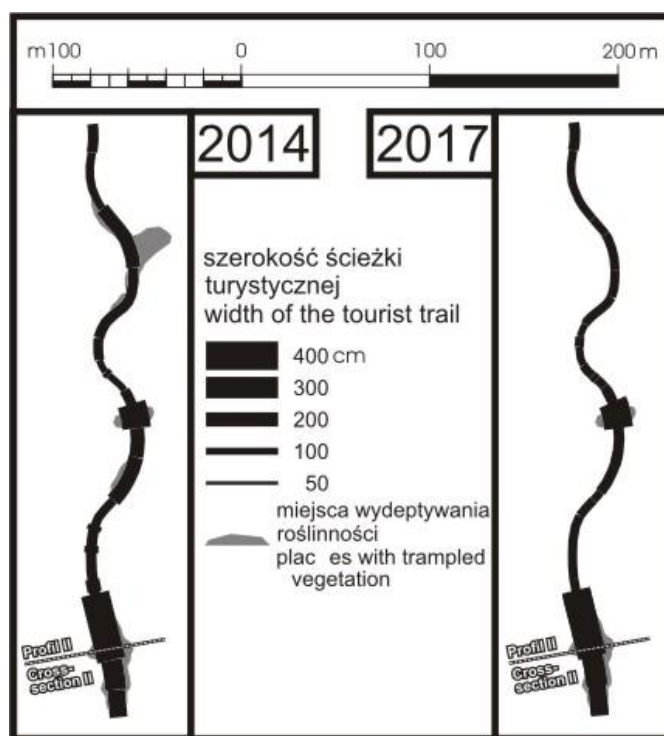
**Ryc. 14.** Szerokość ścieżki Kosarzyska-Zamkowa Góra  
Track width on the blue trail from Kosarzyska to the Zamkowa Góra hill

Prace remontowe zostały przeprowadzone na długości ok. 40% monitorowanego odcinka szlaku niebieskiego od Kosarzysk po Zamkową Górę. Przeprowadzone badania w 2017 r. wykazały, że średnia szerokość ścieżki turystycznej wyniosła niecałe 1.5 m i zmniejszyła się o 0,3 m w odniesieniu do 2014 r. Największą część (70%) stanowiły odcinki o szerokości 0,1-2,0 m, (Ryc.13). Były one zlokalizowane głównie z środkowej oraz końcowej części monitorowanego szlaku (Ryc.14). Udział procentowy szlaku w przedziale szerokości 2,1-3 m zmniejszył się z 25% (2014 r.) do 9% (2017 r.). Zarówno w 2014, jak i 2017 r. zaobserwowano taki sam procentowy udział szerokości ścieżki w przedziale 3,1-4 m – 13% (Ryc.13).

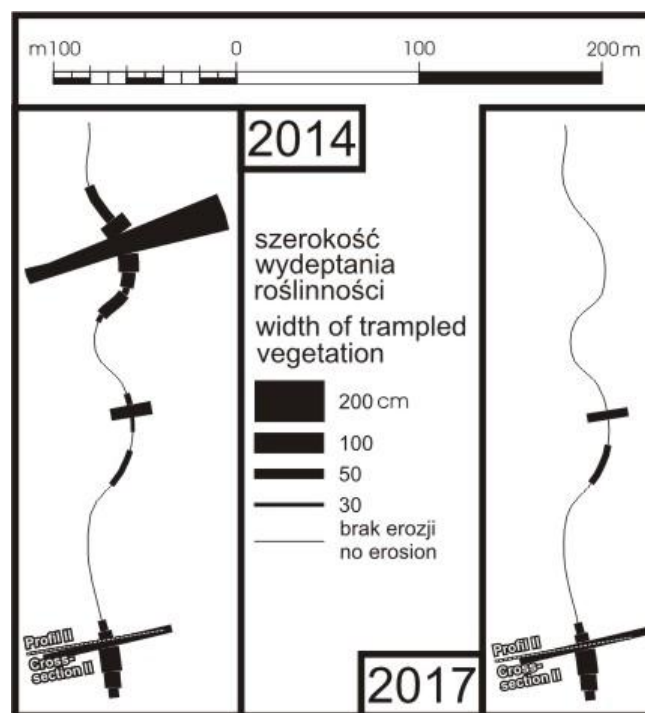
**Ryc. 15.** Szerokość wydeptania roślinności na odcinku szlaku niebieskiego Kosarzyska-Zamkowa Góra  
The width of the trampled vegetation on the blue trail from Kosarzyska to the Zamkowa Góra hill

Prace remontowe przyczyniły się także do zmniejszenia szerokości wydeptania pokrywy roślinnej. Największe różnice są widoczne w końcowym fragmencie badanego odcinka szlaku niebieskiego (Ryc. 15). Natomiast w odcinku początkowym, nieobjętym renowacją nawierzchni szlaku, szerokość zniszczonej pokrywy roślinnej, wielkość erozji pozostały bezmian w stosunku do 2014 roku (Ryc. 16).

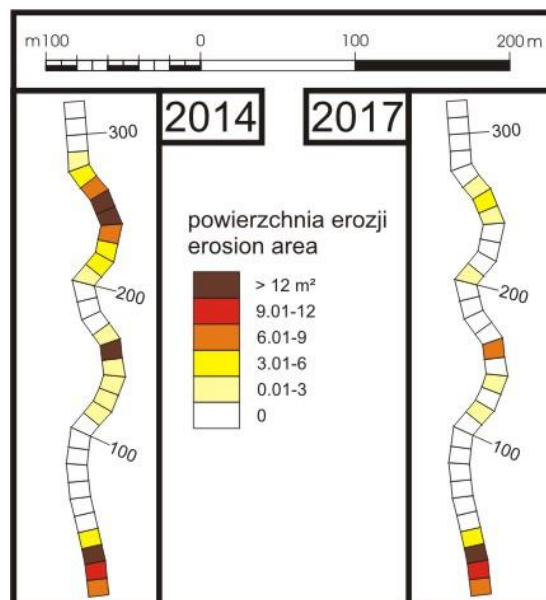
**Ryc. 17.** Powierzchnia wydeptania roślinności wzdłuż szlaku Kosarzyska-Zamkowa Góra, przypadająca na każde 10 m długości  
Erosion area without vegetation cover (per each 10 m path long) on the blue trail from Kosarzyska to the Zamkowa Góra hill

Powierzchnia erodowanego terenu przylegającego do analizowanego szlaku w 2017 roku znacząco się zmniejszyła w porównaniu z rokiem 2014 i wyniosła  $71 \text{ m}^2$  ( $0,4 \text{ m}^2/1 \text{ m}$  długości szlaku). Podobnie jak w 2014 r. największe rozmiary wydeptania roślinności w czasie badań w 2017 r. – powyżej  $30 \text{ m}^2/10 \text{ m}$  obserwowano pomiędzy 20 a 30 m.b. szlaku (Ryc. 17). Wykonany profil poprzeczny (profil II) w 2014 i 2017 r. potwierdził dużą erozję na tym odcinku (Ryc. 16). W miejscu postoju i odpoczynku dla turystów na Szerokim Wierchu szerokość ścieżki dochodziła nawet do 10 m (Fot. 4). Zaobserwowano tam liczne odsłonięte korzenie (30 cm powyżej poziomu podłoża) oraz głązy. Powierzchnia wydeptania w tym obszarze osiągnęła wartość  $32 \text{ m}^2$  (Ryc. 17). W 2014 r. odnotowano także inne miejsce postojowe o dużych rozmiarach (długość 11 m i szerokość 18 m), zlokalizowane w końcowym odcinku badanego szlaku (pomiędzy 240 a 260 m.b. szlaku). Zmniejszenie nachylenia stoku w pobliżu zakrętu szlaku turyści uznali za dogodne warunki dla miejsca odpoczynku i załatwiania potrzeb fizjologicznych. W czasie badań w 2017 r. stwierdzono, że przeprowadzony remont znacznie ograniczył wydeptywanie roślinności w tym fragmencie szlaku. Trasa piesza została odgradzona za pomocą barierek. Dawne miejsce postojowe zastało obłożone suchymi gałęziami drzew iglastych, które skutecznie zniechęcały turystów do schodzenia ze szlaku (Fot. 5).

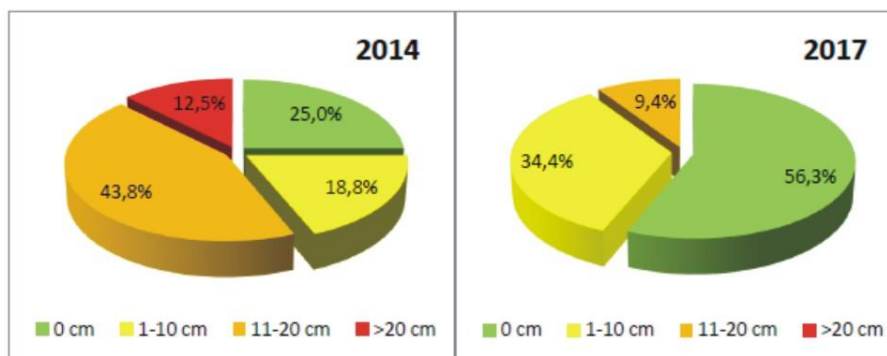
**Ryc. 18.** Procentowy udział długości szlaku Kosarzyska-Zamkowa Góra w określonych przedziałach głębokości rozcięć erozyjnych.

Erozja na szlaku Kosarzyska-Zamkowa Góra występowała głównie w postaci rozcięć liniowych, spowodowanych działalnością wód opadowych. Brak rozcięć erozyjnych w 2017 r. stwierdzono w obrębie

56% analizowanego odcinka szlaku, natomiast w 2014 r. jedynie na 25% (Ryc. 18). Fragmenty szlaku bez rozcięć erozyjnych zlokalizowane były w miejscach, gdzie występowały antropogeniczne modyfikacje, ułatwiające wędrówkę turystom: umocniona ścieżka, most, schody (Ryc. 19). Najwięcej ułatwień zastosowano w obszarach o dużym nachyleniu terenu, które są najbardziej podatne na procesy erozyjne (Fot. 6). W 2017 r. nie odnotowano rozcięć przekraczających 20 cm, natomiast w 2014 r. stanowiły one aż 13% analizowanego odcinka i występowały głównie w obrębie stromych stoków leśnych (Ryc. 19).

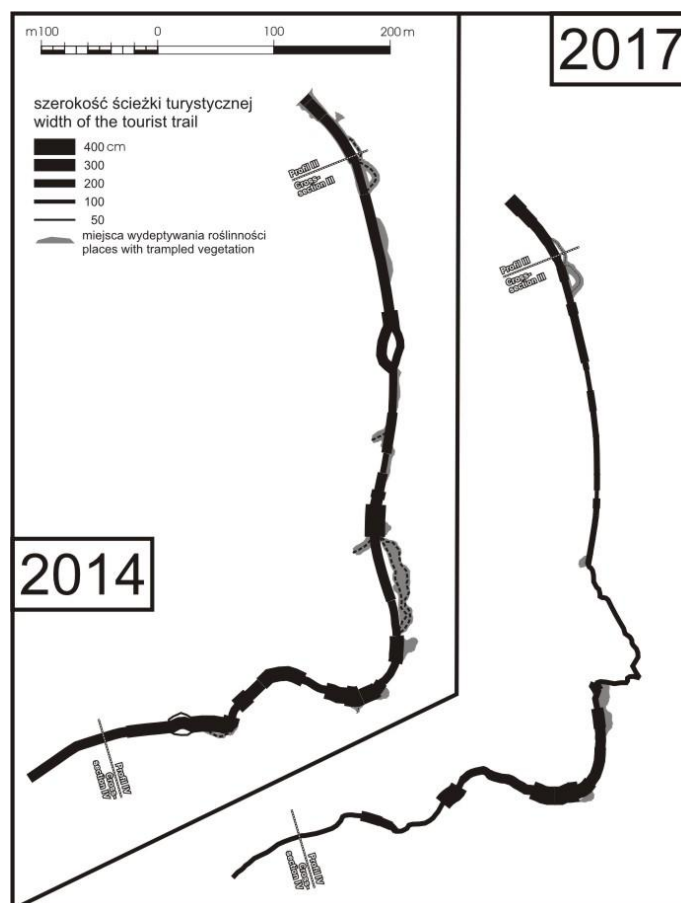
**Ryc. 21.** Szerokość ścieżki na trasie Kras-Sosnów wraz z obszarami wydeptania roślinności  
Track width on the green trail from Kras to the Sosnów pass

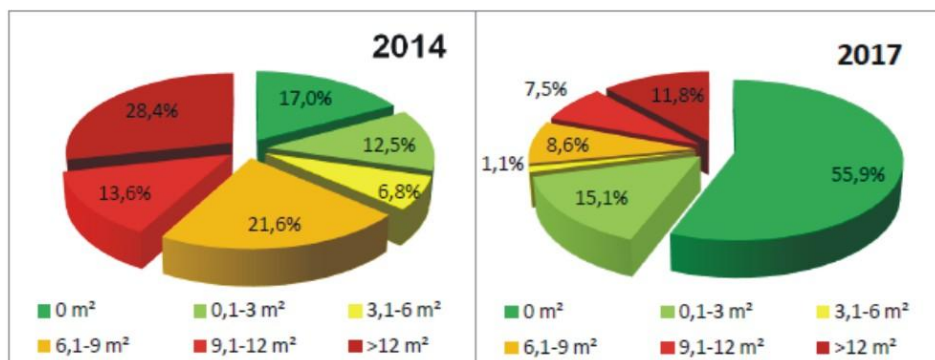
**Ryc. 22.** Procentowy udział łącznej powierzchni wydeptania roślinności wzdłuż szlaku Kras-Sosnów w określonych przedziałach zajmowanej powierzchni  
 Percentage of total trampled vegetation area in certain area ranges on the green trail from Kras to the Sosnów pass

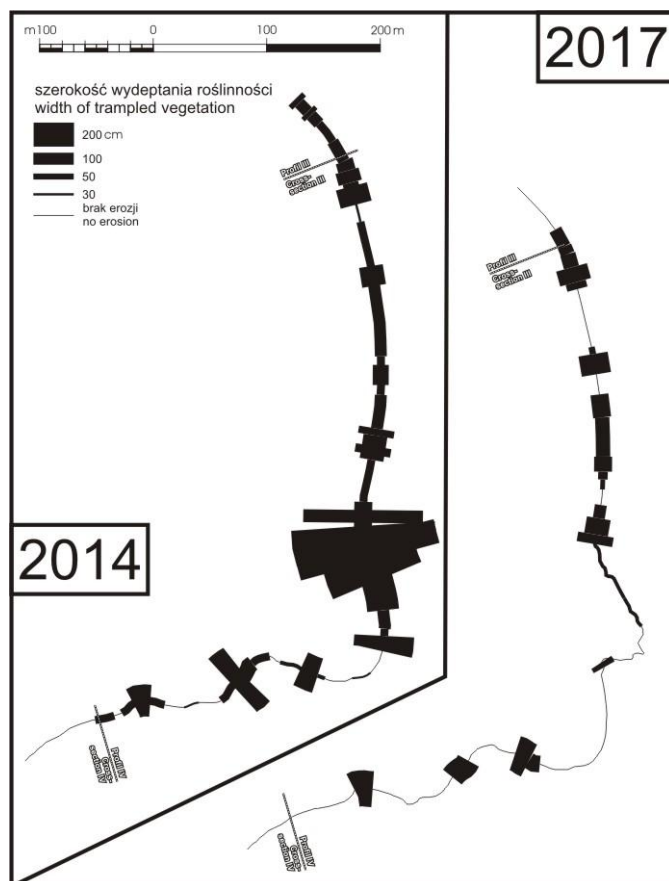
**Ryc. 23.** Szerokość wydeptania roślinności w obrębie ścieżki Kras-Sosnów  
 The width of the trampled vegetation on the green trail from Kras to the Sosnów pass

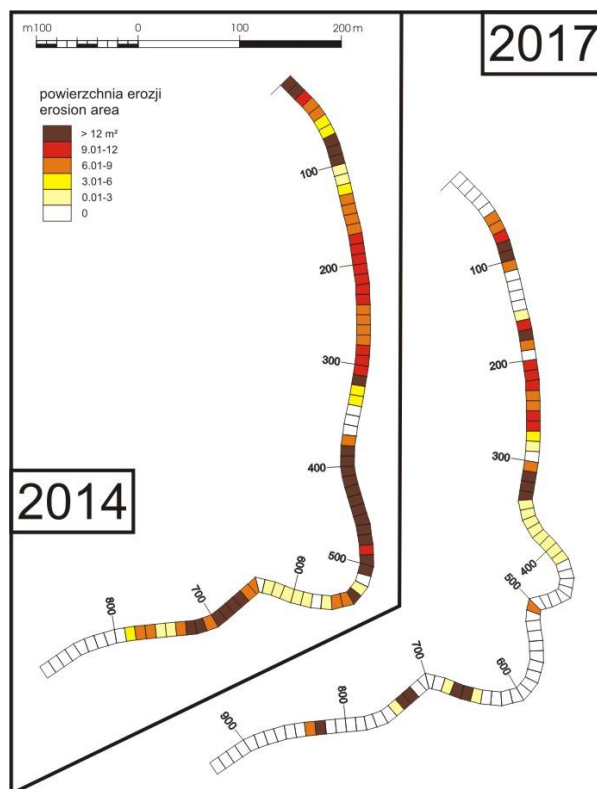
W roku 2017, powierzchnia łączna wydeptania terenu przylegającego do analizowanego szlaku wyniosła 482,8 m<sup>2</sup> (1,8 m<sup>2</sup>/1 m długości szlaku). Wartość ta była o 68% niższa niż w 2014 r. W 2014 r. największe rozmiary wydeptania roślinności (powyżej 30 m<sup>2</sup>/10 m szlaku) obserwowano na odcinkach: 380-450 m.b., 500-510 m.b., 530-540 m.b. oraz 370-390 m.b. badanego szlaku (Ryc. 24), natomiast w 2017 r. powierzchnia wydeptywania szaty roślinnej znacznie się zmniejszyła w wyniku podjętych prac remontowych, polegających na umocnieniu i ograniczeniu drewnianymi krawężnikami szlaku turystycznego, a w niektórych miejscach wyznaczeniu nowej ścieżki turystycznej ze stopniami drewnianymi i barierką (Fot. 10).

**Ryc. 24.** Powierzchnia wydeptania roślinności wzdłuż ścieżki Kras-Sosnów, przypadająca na każde 10 m długości  
Erosion area without vegetation cover (per each 10 m path long) on the green trail from Kras to the Sosnów pass

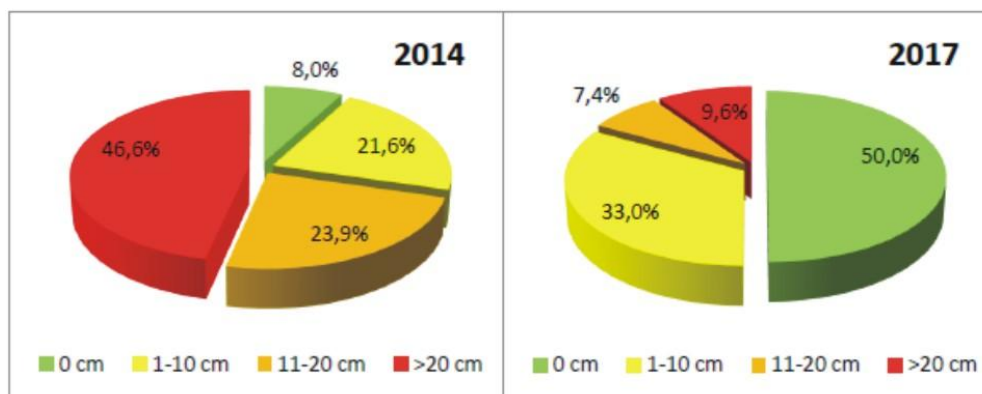
Erozja na szlaku Kras-Sosnów występowała głównie w postaci rozcięć liniowych, spowodowanych wodami opadowymi oraz działalnością człowieka. W 2014 r. rozcięć erozyjnych nie odnotowano na 8%

**Ryc. 25.** Procentowy udział długości ścieżki na odcinku Kras-Sosnów w określonych przedziałach głębokości rozcięć erozyjnych  
Percentage of path length in defined intervals of erosion cuts depth on the green trail from Kras to the Sosnów pass

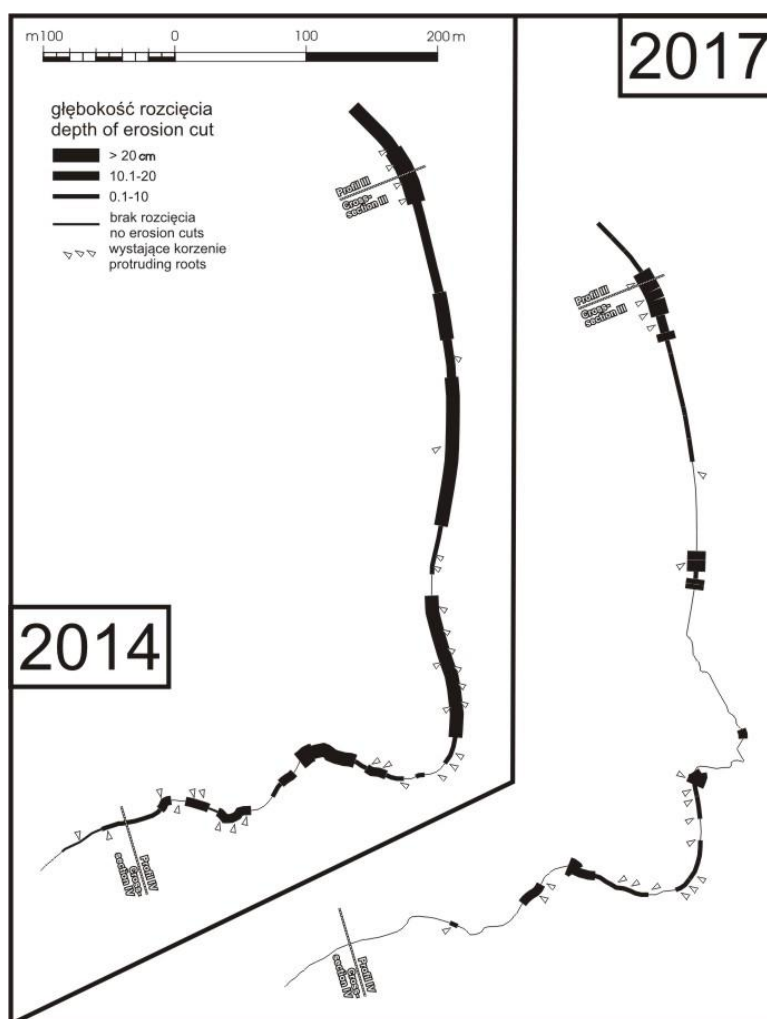
analizowanego odcinka szlaku natomiast w 2017 r. na 50% (Ryc. 25). W 2014 r. oraz w 2017 r. rozcięcia powyżej 20 cm odnotowano na odpowiednio 47% oraz 10% długości szlaku (Ryc. 26). W dolnym fragmencie szlaku zielonego stwierdzono występowanie holwęgów (Fot. 11). Najgłębszy z nich rozciął podłoże na ponad 100 cm (Ryc. 27). W wyniku spływu wód opadowych nawierzchnia szlaku ulegała rozcinaniu i powstawały bruzdy erozyjne (Fot. 12, 13). Zostały one w wyniku remontu skutecznie zasypane (Ryc. 28).

**Ryc. 26.** Głębokość rozcięć erozyjnych wraz z miejscami występowania odsłoniętych korzeni drzew na szlaku zielonym Kras-Sosnów

**Fig. 26.** Depth of erosion cuts and location of uncovered tree roots on the green trail from Kras to the Sosnów pass

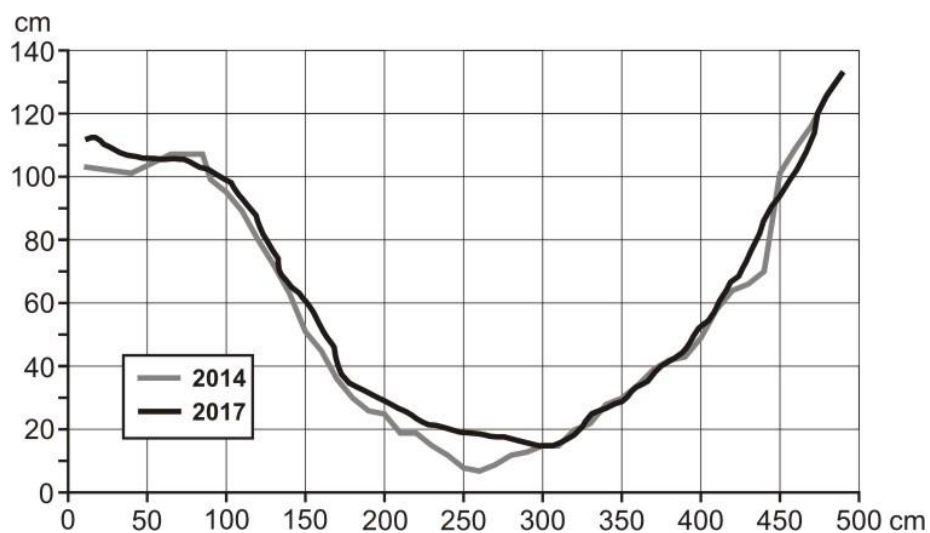
**Ryc. 27.** Przekrój poprzeczny (profil III) dolnego odcinka ścieżki Kras-Sosnów  
Cross-section (profile III) of the bottom part of green trail from Kras to the Sosnów pass

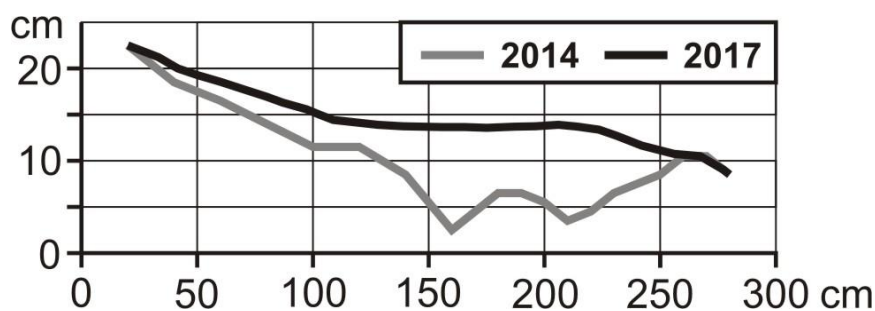
**Ryc. 28.** Przekrój poprzeczny (profil IV) górnego odcinka ścieżki Kras-Sosnów  
Cross-section (profile IV) of the upper part of green trail from Kras to the Sosnów pass

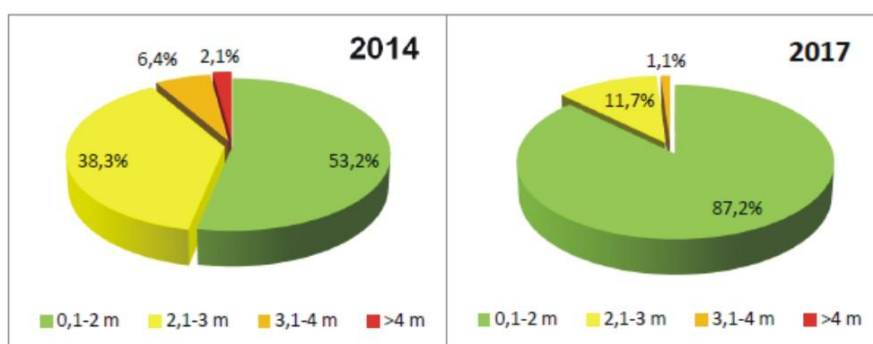
**Ryc. 29.** Procentowy udział długości ścieżki Kurnikówka-Istebki w określonych przedziałach szerokości  
Percentage of path length in certain width ranges on the blue trail from the Kurnikówka glade to the Wymiarki glade

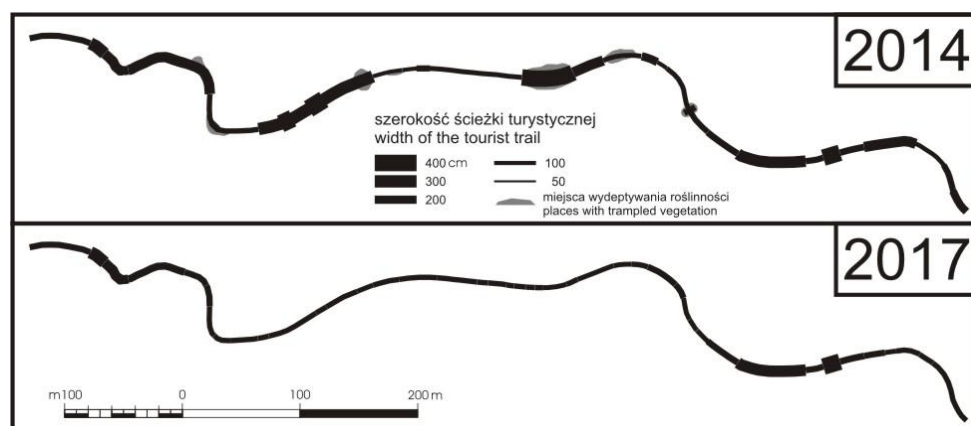
Okolo 70% monitorowanego szlaku niebieskiego na odcinku od Polany Kurnikówka po Polanę Wymiarki zostało objęte pracami renowacyjnymi. Przeprowadzone w 2017 r. kartowanie geomorfologiczne wykazało, że w wyniku remontów średnia szerokość ścieżki turystycznej (1,6 m) uległa zmniejszeniu o 0,5 m w stosunku do 2014 roku. Podobnie jak w 2014 r., największą część (87%) stanowiły fragmenty szlaku o szerokości od 0,1-2,0 m (Ryc. 29). Kolejną grupę tworzyły odcinki o szerokości 2,1-3,0 m (12%). W czasie badań w 2017 r. nie odnotowano odcinków ścieżki o szerokości powyżej 4 m (Ryc. 30).

**Ryc. 30.** Szerokość ścieżki w obrębie szlaku Kurnikówka-Istebki  
Track width on the blue trail from the Kurnikówka glade to the Wymiarki glade

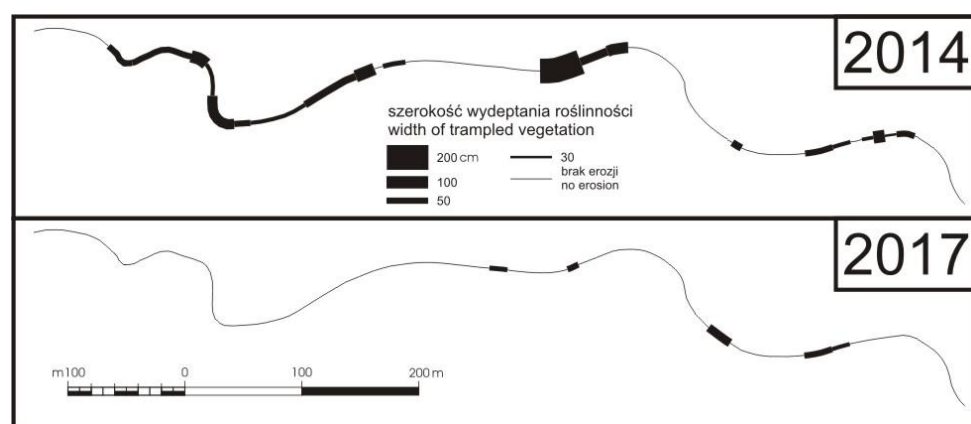
W wyniku przeprowadzonych prac remontowych również szerokość wydeptania roślinności wzdłuż szlaku została znacznie obniżona (Ryc. 31). Znaczna część monitorowanego fragmentu szlaku została uregulowana poprzez zamontowanie krawężników i usypanie nowej nawierzchni (Fot. 14). Jedyne odcinek ścieżki, na którym nie stwierdzono większych zmian to trasa wiodąca skalistym grzbietem (od 120 m.b. do

**Ryc. 31.** Szerokość wydeptania roślinności wzdłuż szlaku Kurnikówka-Istebki  
The width of the trampled vegetation on the blue trail from the Kurnikówka glade to the Wymiarki glade

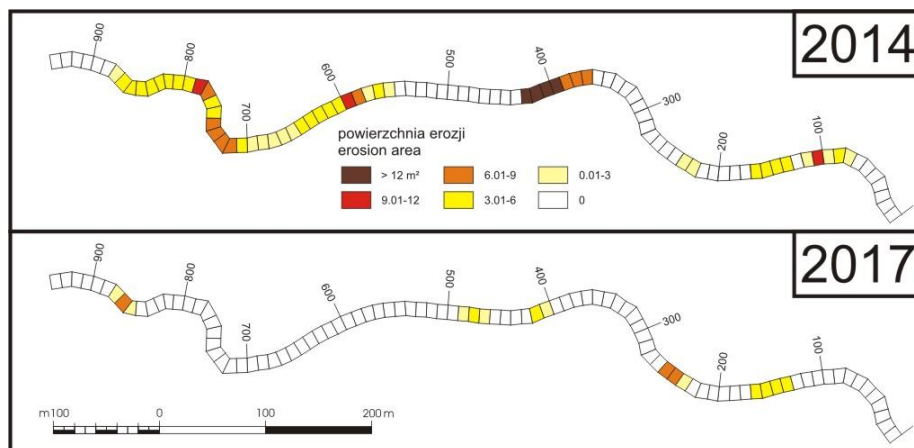
Powierzchnia wydeptania terenu przylegającego do analizowanego szlaku znacząco się zmniejszyła w odniesieniu do 2014 r., z 290,1 m<sup>2</sup> do 61,3 m<sup>2</sup> (0,07 m<sup>2</sup>/1 m długości szlaku). W 2017 r. największe rozmiary wydeptywania roślinności wyniosły 7 m<sup>2</sup>/10 m, znacznie mniej niż w 2014 r., kiedy wartość ta osiągała 20 m<sup>2</sup>/10 m (Ryc. 32). Zastosowane zabiegi renowacyjne pozwoliły na zmniejszenie erozji i częściową regenerację wydeptanej roślinności również w newralgicznym odcinku szlaku, cechującym się znacznym zawilgoceniem podłoża i dużą podatnością na degradację (Fot. 15).

**Ryc. 32.** Powierzchnia wydeptania roślinności wzdłuż ścieżki Kurnikówka-Istebki, przypadająca na każde 10 m długości  
Erosion area without vegetation cover (per each 10 m path long) on the blue trail from the Kurnikówka glade to the Wymiarki glade

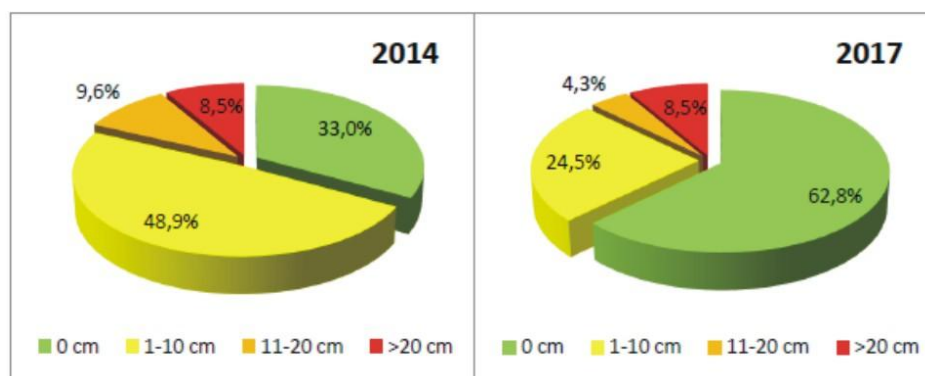
Erozja na szlaku Kurnikówka-Istebki występowała głównie w postaci rozcięć liniowych, spowodowanych działalnością wód opadowych. Rozcięć erozyjnych nie odnotowano na 63% analizowanego odcinka szlaku, to o 30% więcej niż w 2014 r. (Ryc. 33). Na 25% długości szlaku obserwowano rozcięcia erozyjne do głębokości 10 cm. Najgłębsze rozcięcia, powyżej 20 cm, stanowiły 9% analizowanego odcinka i występowały głównie w obrębie stromych stoków leśnych (Ryc. 34). Znaczna część rozcięć erozyjnych występujących w obrębie ścieżki została zasypana podczas usypywania nowej nawierzchni (Fot. 16). Również większość wystających korzeni drzew została zasypana w identyczny sposób jak rozcięcia erozyjne (Fot. 17).

**Ryc. 33.** Procentowy udział długości ścieżki Kurnikówka-Istebki w określonych przedziałach głębokości rozcięć erozyjnych  
**Fig. 33.** Percentage of path length in defined intervals of erosion cuts depth on the blue trail from the Kurnikówka glade to the Wymiarki glade

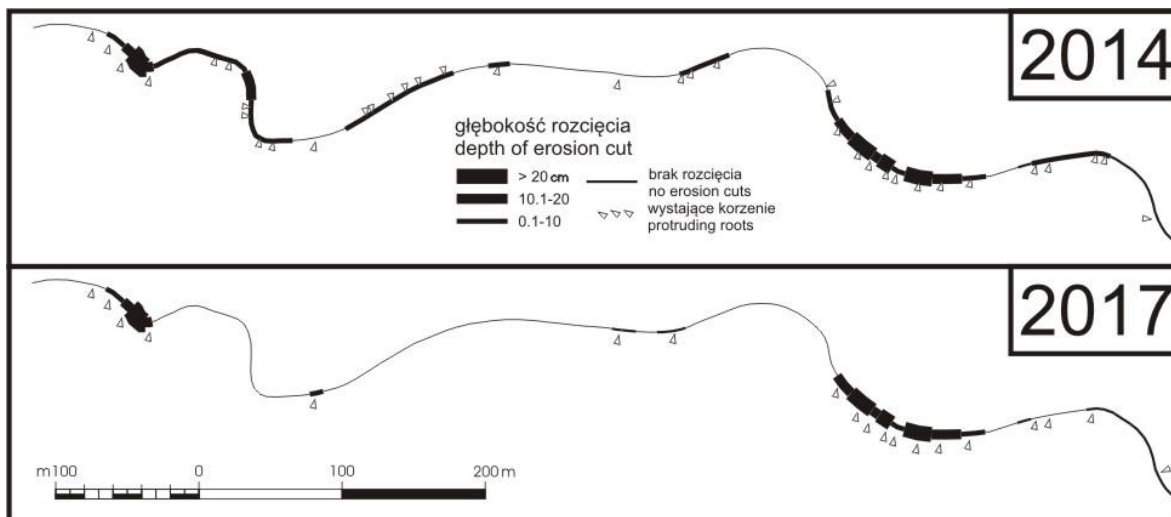
**Ryc. 34.** Głębokość rozcięć erozyjnych wraz z miejscami występowania odsłoniętych korzeni drzew na szlaku niebieskim Kurnikówka-Istebki

Depth of erosion cuts and location of uncovered tree roots on the blue trail from the Kurnikówka glade to the Wymiarki glade
